La concentrazione di radon negli edifici passivi: misurazioni e rimedi

CONVEGNO
NAZIONALE AIRP
DI RADIOPROTEZIONE
Sorgenti di radiazioni:
dai modelli alle misure

¹ARPA Piemonte – Dipartimento Radiazioni

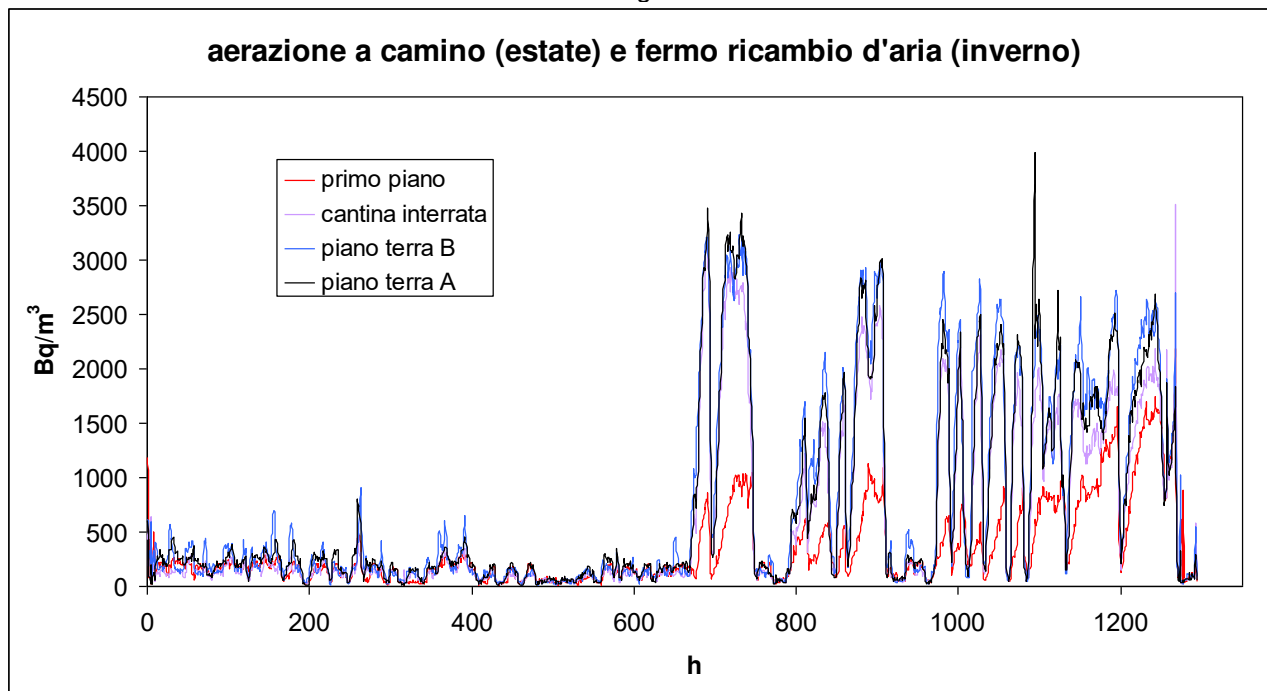
Figura 4

Nel periodo dal 19/8/2016 al 10/10/2016 la strumentazione in continuo ha fornito i grafici di figura 4 in cui è ben visibile la differenza di comportamento del radon tra estate e inverno.

Nella prima parte del grafico, corrispondente ad un periodo estivo, è attivo il sistema di ventilazione a camino naturale che rinfresca i locali. La concentrazione di radon non risulta elevatissima, anche se il valore medio del radon complessivo dell'edificio si attesta comunque a valori superiori alla media regionale, pari a 153 Bq/m³. Nella seconda parte del grafico, corrispondente ad un periodo più invernale, le concentrazioni salgono a valori elevati per effetto dell'interruzione del ricambio d'aria naturale a camino. I valori di concentrazione di attività radon medi nei singoli locali monitorati sono riportati in tabella 1. Per questo motivo sono stati applicati in due locali al piano terra dei ventilatori a recupero di calore in cui nello stesso tubo alternativamente l'aria entra e esce. L'effetto dell'introduzione del ricambio d'aria è visualizzato in figura 5 e determina una riduzione delle concentrazioni medie come mostrato in tabella 2.

primo piano	piano terra A	piano terra B	cantina interrata
MEDIA estiva camino forzato Bq/m ³	137	176	177	126
MEDIA inverno fermo ricambio d'aria Bq/m ³	539	1285	1391	1122

Casa passiva Andorno Micca: dinamiche del radon nei locali monitorati

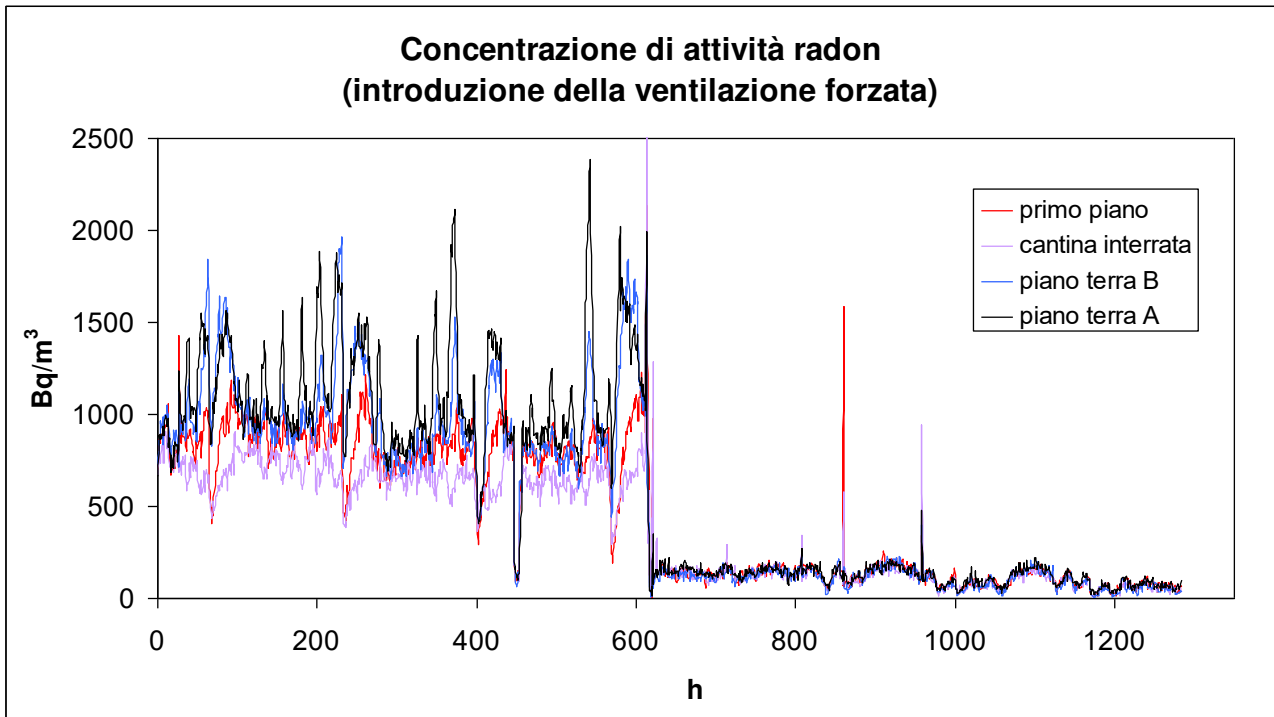
Figura 5

primo piano	piano terra A	piano terra B	Cantina interrata
MEDIA senza ventilazione forzata Bq/m ³	821	1096	986	669
MEDIA con ventilazione forzata Bq/m ³	116	121	107	109

Casa passiva Andorno Micca: misure radon prima e dopo l'introduzione del sistema di aerazione forzato

Nel primo caso le concentrazioni di radon sono aumentate del 300% rispetto alla situazione prima delle opere di passivazione. Introducendo un sistema di aerazione forzato a recupero di calore si è ottenuto però un ricambio d'aria sufficiente a portare alla normalità la concentrazione di radon, a discapito di una perdita energetica del 5% che può tuttavia essere considerata accettabile.

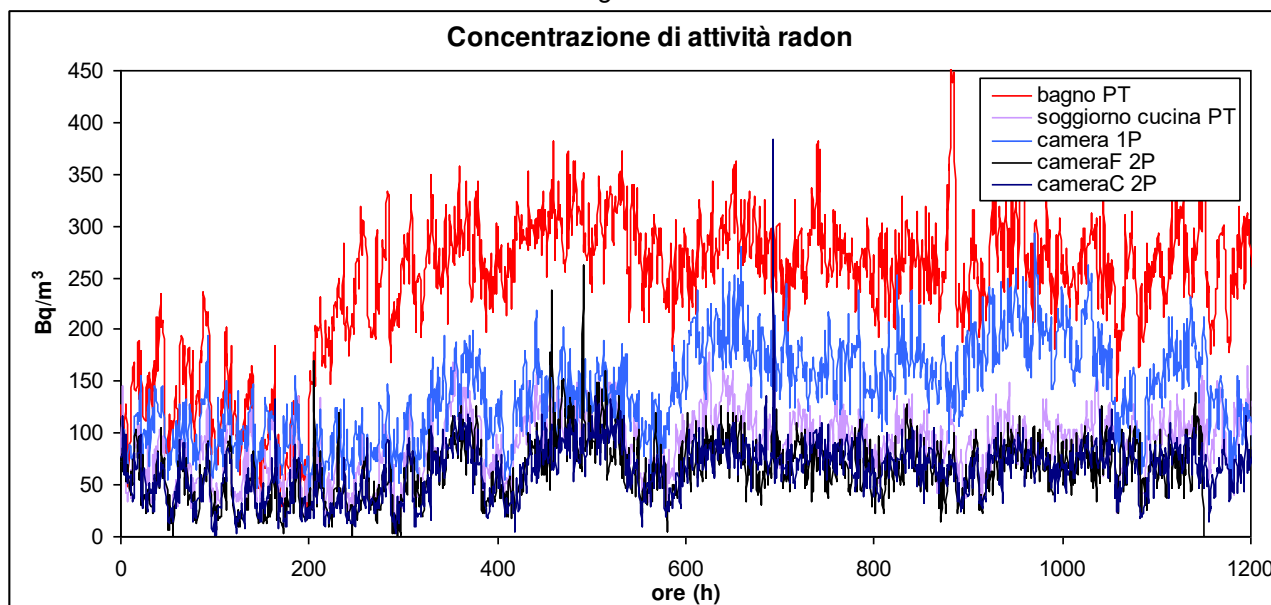
Figura 6

Le misure nell'abitazione a Chamois sono state effettuate nel periodo dal 10/8/2017 al 12/10/2017 in tutti i locali dell'abitazione (fig.6; tab.3). Successivamente dal 27/9/2016 al 12/10/2017 è stato monitorato anche il vano tecnico (tab.4).

Il vano tecnico è stato monitorato dato che tutte le tubazioni degli impianti tecnici convergono in tale punto per uscire nel suolo esterno. Le concentrazioni misurate sono, però, inferiori a quelle del locale bagno al piano terra e pertanto non si può concludere che tutto il radon presente nei vari ambienti risalga in corrispondenza del passaggio delle tubazioni.

Un'altra ipotesi, più plausibile, sulla provenienza del radon interno alla casa è, perciò, che la barriera al radon offerta dal vetro cellulare non sia ottimale. Va comunque tenuto presente che, essendo il ricambio d'aria in un'abitazione passiva minimo, è sufficiente anche un basso tasso di ingresso di radon per ottenere concentrazioni relativamente elevate.

Casa passiva Chamois: dinamiche del radon nei locali monitorati

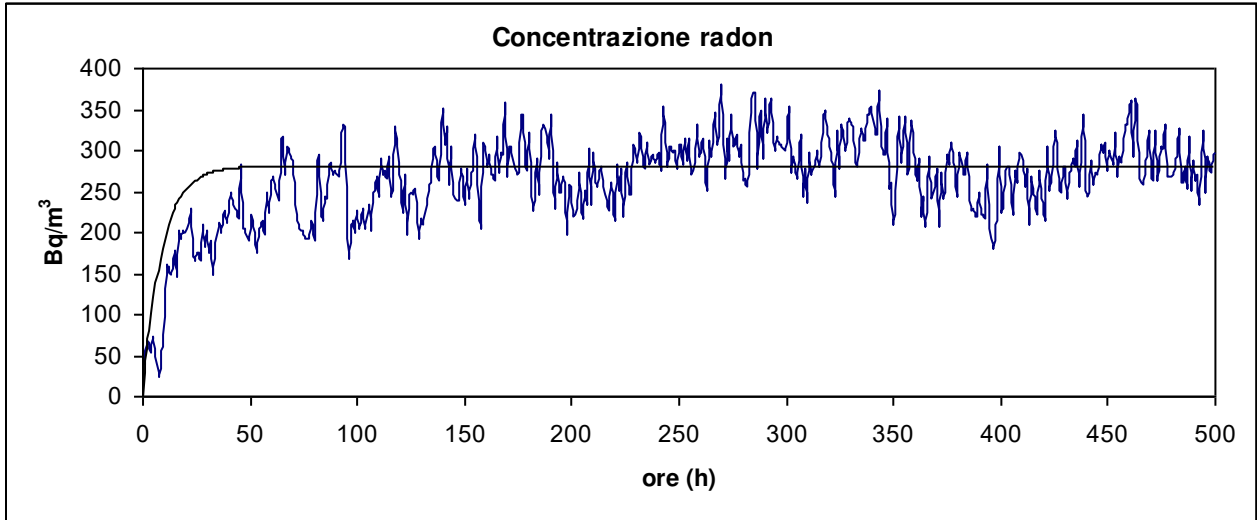
Figura 7

Analizzando il grafico del radon nel locale bagno al piano terra nel periodo di transizione dalla situazione di abitazione frequentata durante le ferie estive al periodo successivo di minima occupazione (fig.7), è possibile valutare l'emanazione dalle superfici^[2] controterra isolate col vetro cellulare, nonché il ricambio d'aria (tab.5). L'espressione che regola, infatti, la concentrazione in una stanza in funzione del tasso di ingresso è la seguente:

Come riportato in tabella 5 si è ottenuto un valore di emanazione in concentrazione dalle superfici controterra (*exhalation rate*) pari a 8,1 (mBq/m²)/s, nell'ipotesi che il radon provenga esclusivamente dal suolo; i materiali da costruzione utilizzati sono stati, infatti, analizzati in spettrometria gamma HPGe e non risultano contenenti valori elevati di radioattività naturale. Questo valore di emanazione dal suolo è tipico di aree non a rischio di elevate concentrazioni radon, ma sufficiente, come nel caso in questione, a far salire le concentrazioni a valori superiori

alla media, in un locale poco aerato (con ricambio d'aria stimato in 0,11 vol/h). Considerando, invece, la media complessiva in tutto il volume dell'abitazione pari a 83 Bq/m^3 e misurata in un periodo in cui la casa risultava abitata, si ricava dall'equazione (3) un tasso di ricambio d'aria di 0,38 vol/h.

Salita del radon e curva teorica riprodotta con il tasso d'ingresso radon e il ricambio d'aria stimati.

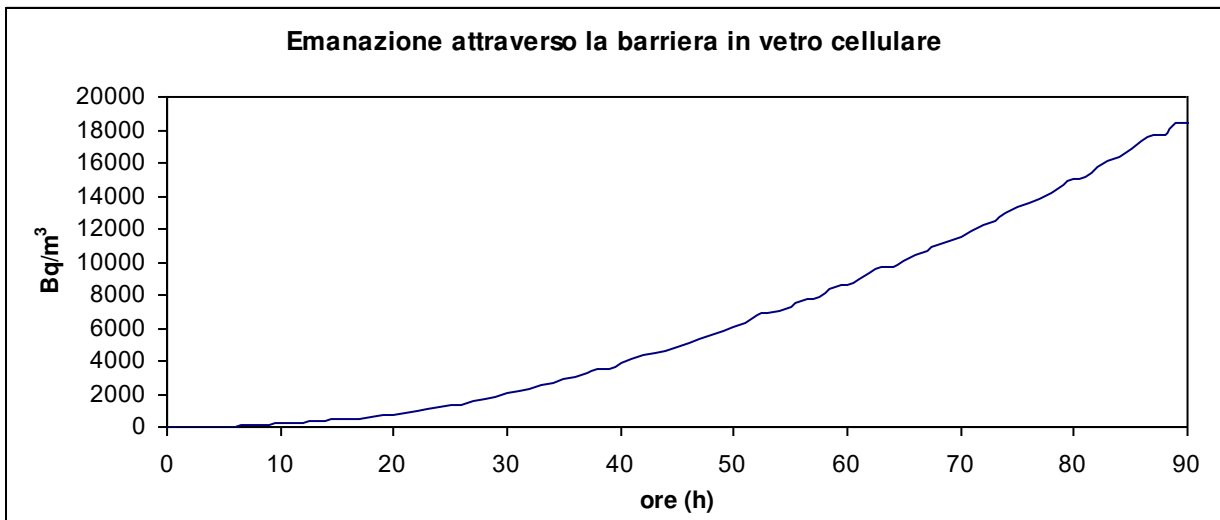
Figura 8

Dalle prove sperimentali sul vetro cellulare si evidenzia, inoltre, la sua non totale impermeabilità come mostrato in figura 8: il materiale preso in esame modifica, con risposta diffusiva, la salita della concentrazione dovuta all'emanazione della sorgente di radon.
