# La gestione di un incidente con una sorgente radioattiva nel laboratorio radiometrico dell'ARPA Valle d'Aosta

Massimo Faure Ragani, Giovanni Agnesod

ARPA Valle d'Aosta, Loc. Grande Charrière 44 ,11020 Saint Christophe (AO),  
m.faureragani@arpa.vda.it

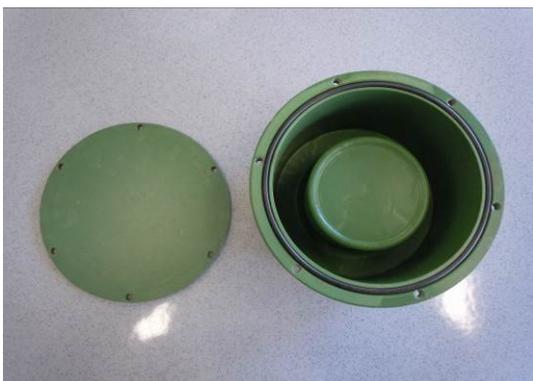
Figura 1 - Beaker di Marinelli a tenuta stagna in alluminio e coperchio in ferro con rivestimento interno in materiale plastico resistente agli acidi.

e non avendo notato nessuna anomalia nel contenitore, abbiamo messo in conteggio il marinelli su un rivelatore HpGe per tutta la notte. Il mattino successivo abbiamo constatato che la sorgente dopo poco più di cinque ore di conteggio era fuoriuscita: probabilmente a causa della presenza di qualche micro-fessurazione nel rivestimento plastico, l'alluminio era stato corrosa dalla soluzione acida in cui era disciolta la sorgente radioattiva. Al nostro arrivo il conteggio era interrotto, il marinelli era vuoto e asciutto, e su nessuna superficie era visibile alcuna traccia della soluzione colata fuori dal contenitore: abbiamo, quindi, ipotizzato che avesse contaminato il **pozzetto**, la **testata dello strumento**, il **dewar**, la **lastra** di ferro di distribuzione del peso posta sotto lo spettrometro ed e il **pavimento** nelle vicinanze dello strumento

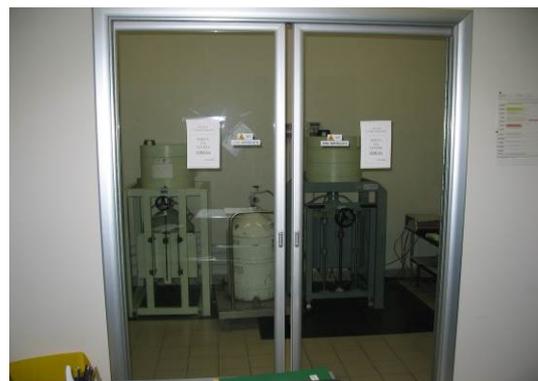
Figura 2 Locale spettrometri. Sono presenti due spettrometri HpGe della Ortec. Lo strumento in cui è fuoriuscita la sorgente di taratura è quello di sinistra.

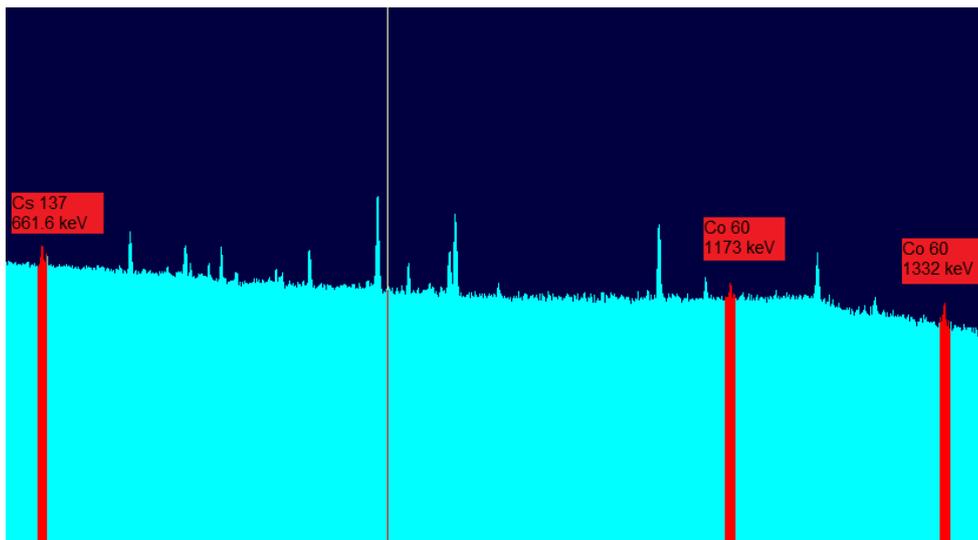
Figura 3 Spettro gamma acquisito dallo spettrometro accanto a quello incidentato, senza schermatura del pozzetto in piombo. Sono evidenziate le regioni dello spettro in cui si hanno le determinazioni positive di Cs137 e Co60.

In questo caso (Figura 3) si è rilevata la presenza solamente di Cs137 e Co60. Gli altri radionuclidi a più basse energie, presenti negli smear test (Am241, Cd109 e Co57), non sono stati rilevati, probabilmente perché nascosti dall'elevato fondo Compton presente nella misura effettuata senza pozzetto in piombo di schermatura. Gli spettri di fondo acquisiti, invece, mantenendo lo spettrometro all'interno del pozzetto di schermatura non hanno evidenziato differenze tra prima e dopo lo sversamento.

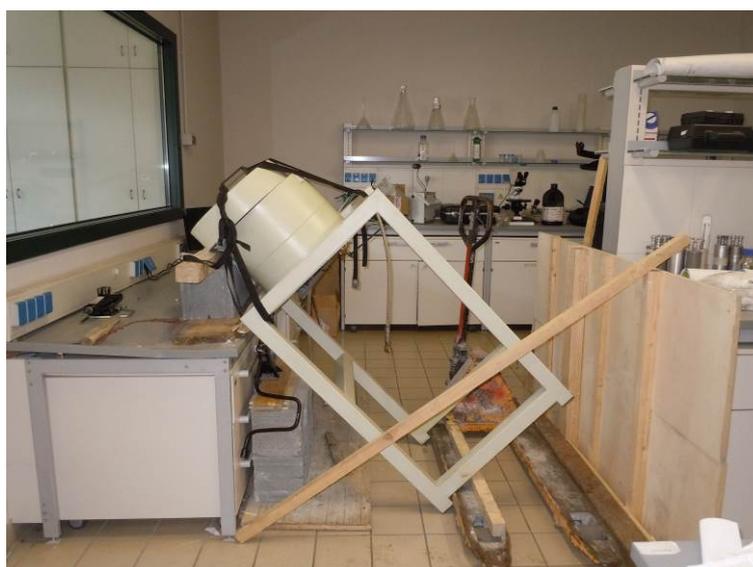
Lo spostamento dell'interno pozzetto, eseguito da una ditta esterna, è stato effettuato utilizzando un transpallet. Questa scelta non si è rivelata buona in quanto, malgrado la distanza da percorrere fosse limitata a qualche metro, l'elevata altezza del baricentro ha reso instabile la struttura che si è rovesciata su un lato.

Figura 4 Pozzetto in piombo di schermatura dello spettrometro caduto durante lo spostamento.

Il sollevamento del pozzetto e la sua ricollocazione nella postazione originale ha richiesto nei giorni successivi l'intervento di una ditta di traslochi che ha dovuto lavorare parecchie ore.

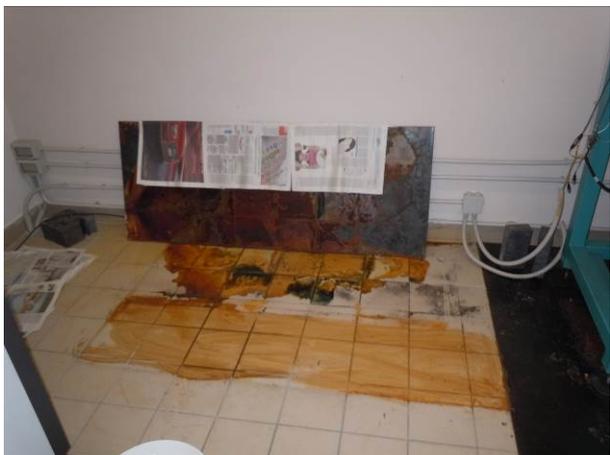
L'aspetto del pavimento sotto la lastra di ferro e della lastra stessa dopo la rimozione dello spettrometro è ben visibile nella Figura 5 e nella Figura 6.

Figura 5 Aspetto del pavimento nella parte ricoperta dalla lastra di ferro, dopo la rimozione dello spettrometro, del pozzetto e il sollevamento della lastra.

La presenza di ruggine sul pavimento è dovuta all'azione di corrosione operata dalla soluzione acida sulla lastra in ferro parzialmente arrugginita dai piccoli sversamenti di azoto liquido che accadono durante le fasi travaso nel dewar.

Dopo una accurata pulizia del pavimento e della lastra, abbiamo effettuato nuovamente gli smear test che, in questo caso, hanno dato esito negativo.

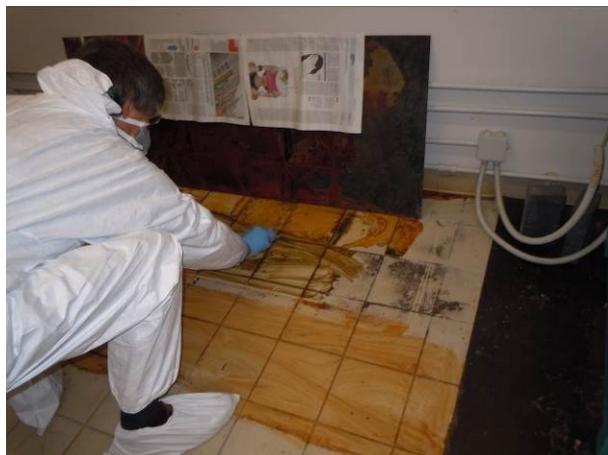
Figura 6 Effettuazione di uno smear test sul pavimento sotto la lastra ai piedi dello spettrometro.

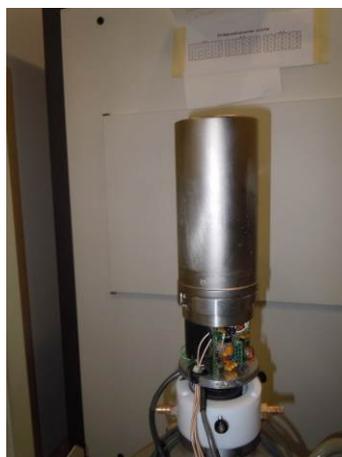
Figura 7 Spettrometro senza copertura dell'elettronica.

Nuovamente si è rilevata la presenza di Cs137 e Co60! I conteggi per secondo (cps) dei relativi picchi (661.6 keV per Cs137, 1173 keV e 1332 keV per il Co60) erano pari a **0.01 cps**. Per avere un'idea dell'ordine di grandezza della contaminazione residua, abbiamo confrontato il picco del Cs137 di questi spettri con quelli acquisiti precedentemente (a parità di tempi di misura) dallo stesso rivelatore durante alcune misure relative a campioni alimentari e ambientali in cui si aveva una evidenza positiva della presenza di Cs137: latte (Figura 8) e fallout (Figura 9). In questi campioni i cps del picco relativo al Cs137 sono intorno a **0.002 cps** e le concentrazioni di attività sono rispettivamente pari a 0.16 Bq/kg (latte) e a 0.04 Bq/m<sup>2</sup>(fallout).

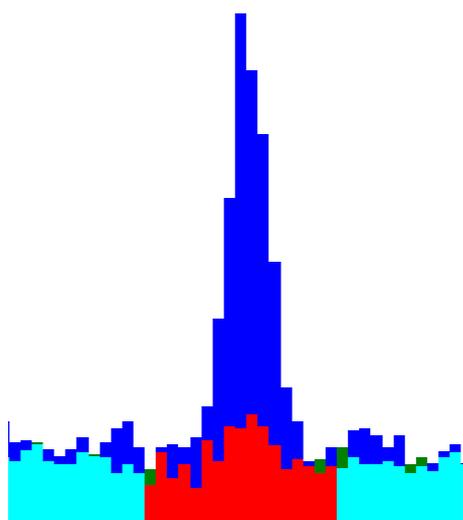
Figura 8 Picco del Cs137 relativo allo spettro della contaminazione (blu) confrontato con quello acquisito misurando un campione di fallout (rosso), in geometria cilindrica da 10cc.

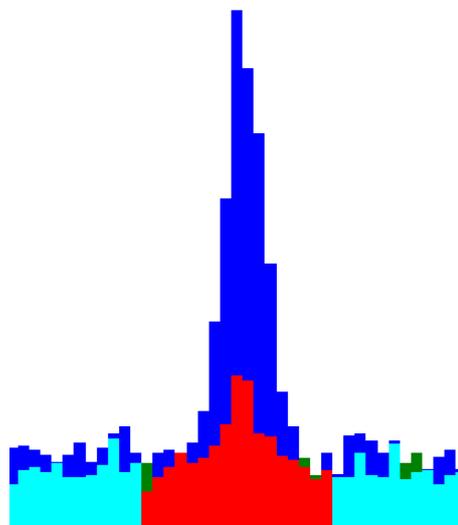
Figura 9 Picco del Cs137 relativo allo spettro della contaminazione (blu) confrontato con quello acquisito misurando un campione di latte (rosso) in geometria di Marinelli 1000 cc.

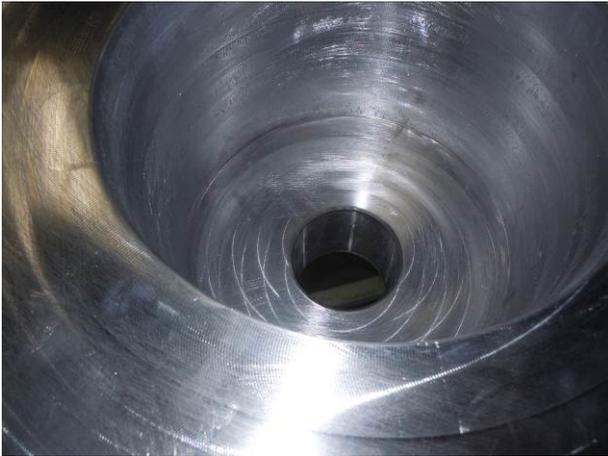
Figura 10 Superficie interna del pozzetto lavorata in carpenteria prima della verniciatura.

Rimaneva il problema della contaminazione del pozzetto: abbiamo ipotizzato che la soluzione avesse attaccato il piombo e che fosse penetrata nel primo strato della superficie interna della parte cilindrica del pozzetto e quindi abbiamo deciso di procedere all'asportazione di uno strato interno del piombo. Per questa operazione il pozzetto, previa considerazione dei criteri di non rilevanza radiologica, è stato smontato, portato in carpenteria e lavorato: si è deciso di asportare inizialmente 1 mm di piombo (Figura 10). Per essere sicuri di aver eliminato completamente la contaminazione, abbiamo rimontato il pozzetto in torneria e qui installato lo spettrometro per poter fare una lunga acquisizione di fondo (Figura 11).

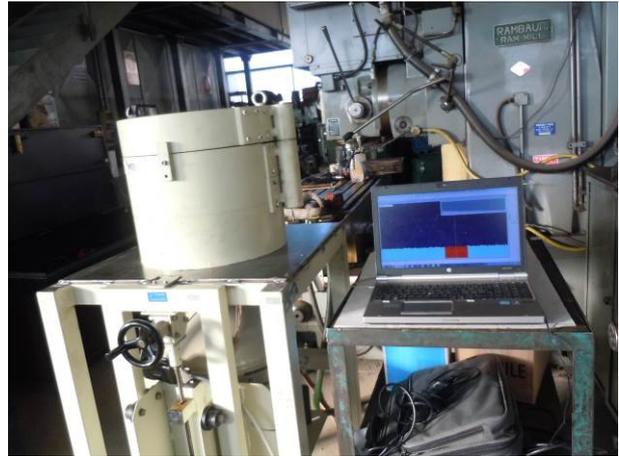
Figura 11 Acquisizione di uno spettro di fondo in carpenteria dopo l'asportazione di 1 mm di superficie interna.

Lo spettro di fondo ha finalmente dato esito negativo: la contaminazione era stata definitivamente eliminata! Come ulteriore verifica abbiamo analizzato diversi campioni di trucioli derivanti dalla lavorazione del pozzetto riposti in bicchieri di Marinelli riscontrando sempre la presenza di Cs137 e Co60.

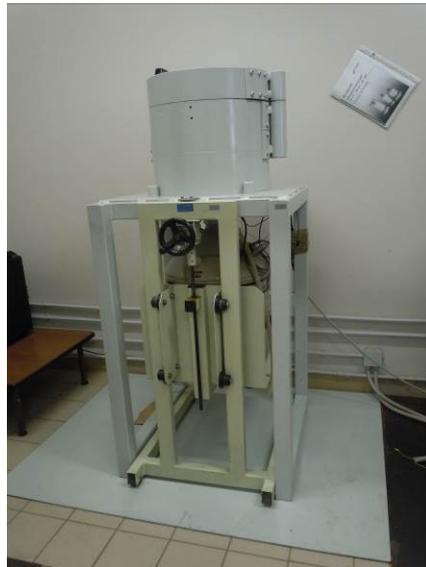
Figura 12 Strumento e pozzetto dopo la riparazione.

Dopo un ciclo di tarature la linea di misura gamma spettrometrica è rientrata in funzione nel laboratorio di radiometria dell'ARPA nei primi giorni del 2016.
