La gestione di un incidente con una sorgente radioattiva nel laboratorio radiometrico dell'ARPA Valle d'Aosta

Massimo Faure Ragani,

Agenzia Regionale per la Protezione dell'Ambiente della Valle di Aosta

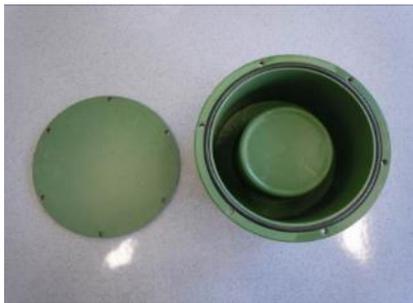
*Beaker di Marinelli a tenuta stagna in alluminio e coperchio in ferro con rivestimento interno in **materiale plastico resistente agli acidi.***

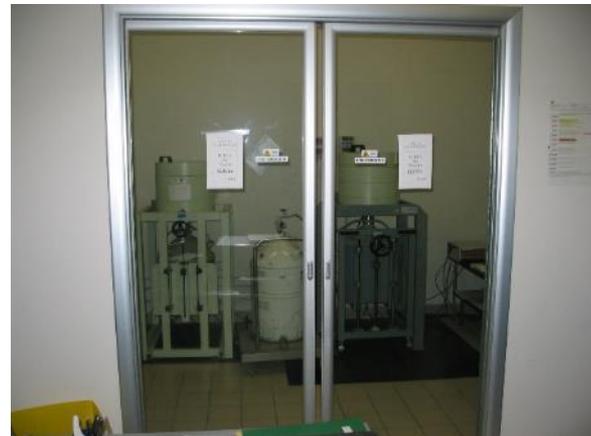
Locale spettrometri. Sono presenti due spettrometri HpGe

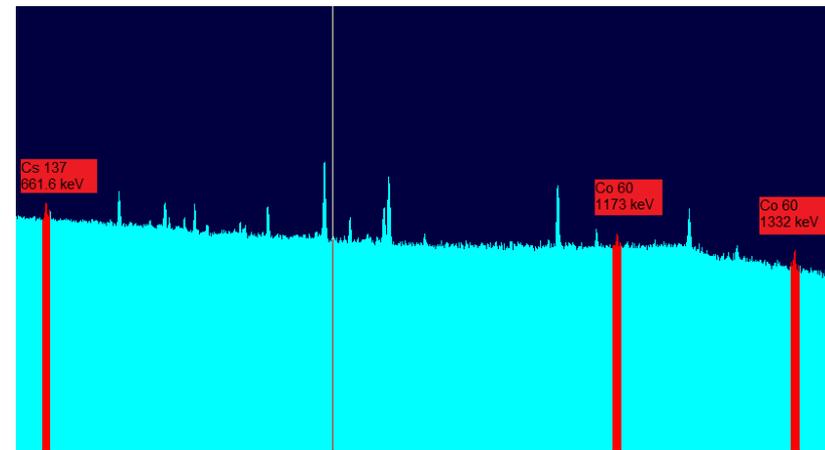
Gli spettri di fondo acquisiti **non** hanno evidenziato differenze tra prima e dopo lo sversamento.

Determinazioni positive di Cs137 e Co60

persistenza di contaminazione ai piedi del pozzetto

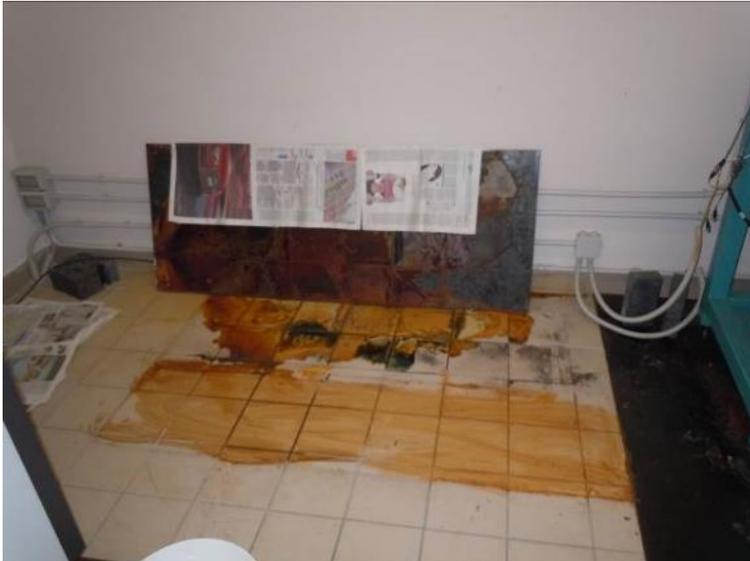
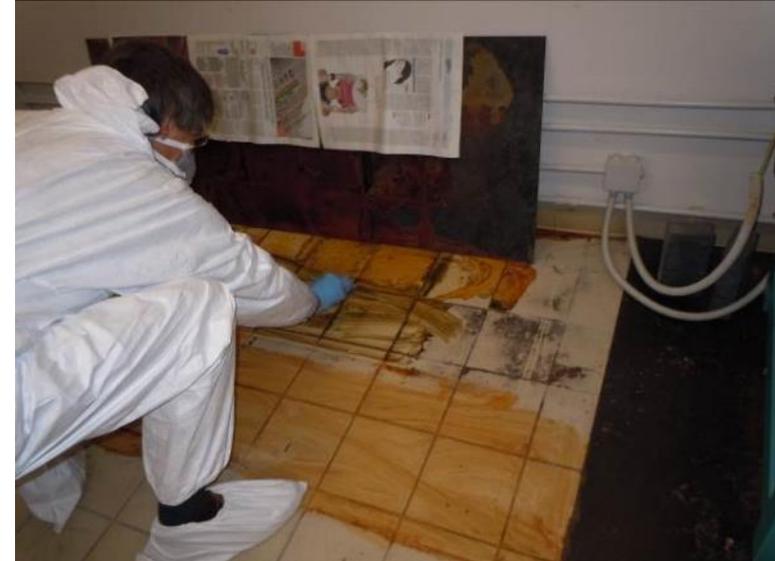
- La presenza di **ruggine** sul pavimento è dovuta all'azione di corrosione operata dalla soluzione acida sulla lastra in ferro parzialmente arrugginita dai piccoli sversamenti di azoto liquido che accadono durante le fasi travaso nel dewar.
- **accurata pulizia del pavimento e della lastra,**

Pulizia del pavimento e della lastra sotto lo spettrometro

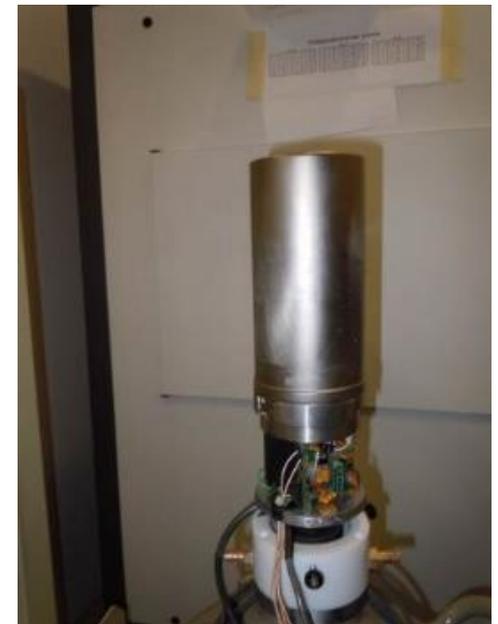
persistenza di contaminazione residua di Cs137 e Co60

ipotizzato che ci fosse della **contaminazione sullo strumento** (in particolare nell'elettronica sotto il cristallo la cui copertura in alluminio non era coperta dal parafilm nel momento dello sversamento della soluzione) e/o sul collare del dewar

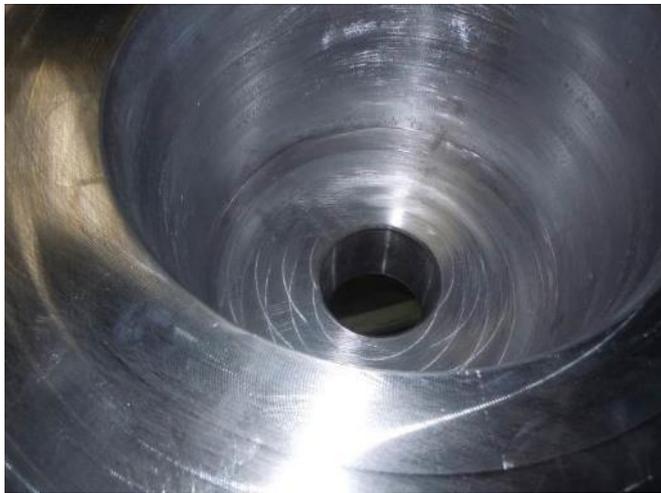
- **IOTESI:** la soluzione ha attaccato il piombo ed è penetrata nel primo strato della superficie interna della parte cilindrica del pozzetto

SOLUZIONE: asportazione di uno strato interno del piombo

Superficie interna del pozzetto lavorata in carpenteria prima della verniciatura.
