## Monitoraggio delle acque sotterranee – sintesi anno 2019

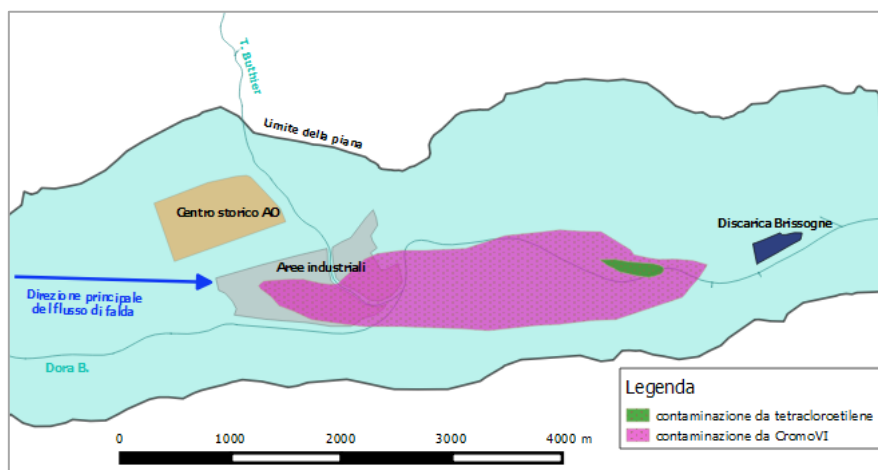
Fig. 2: criticità presenti nella piana di Aosta

La rete di monitoraggio – che consta di n. 37 piezometri – evidenzia le seguenti principali criticità, ubicate nella porzione centrale della piana (Fig. 2):

- una contaminazione da CromoVI che si origina all'interno delle aree industriali CAS-ex Cogne e va ad interessare anche punti ubicati a valle (est) rispetto alla direzione principale di deflusso della falda. Questa contaminazione non riguarda le zone a monte delle aree industriali (zona urbana di Aosta e pozzi ad uso idropotabile comunali);

- concentrazioni eccedenti i valori limite di legge per diversi parametri su tutta l'area monitorata circostante la discarica di Brissogne. I superamenti si rilevano sia a monte che a valle dell'attuale impianto di discarica, ad indicare che tale situazione non è imputabile all'attuale impianto bensì alla presenza di vecchi rifiuti smaltiti in quest'area in modo incontrollato sino a pochi decenni fa (prima della realizzazione della discarica e in assenza di normativa ambientale) ed alla conseguente modifica delle condizioni di ossidazione del sottosuolo, la quale favorisce la mobilitazione metalli naturalmente presente nel suolo;

- in loc. Autoporto di Pollein è aperto un procedimento per sito contaminato (ai sensi del d.lgs.152/06) su un'area in cui si rileva una contaminazione da tetracloroetilene; tuttavia nel dicembre 2014 è stato avviato l'impianto di bonifica della falda e le concentrazioni sono progressivamente in diminuzione, seppure ancora lievemente superiori al limite normativo.

Complessivamente, ai sensi del D.Lgs. 30/09 l'acquifero della piana di Aosta presenta uno stato chimico scarso dal momento che i punti in corrispondenza dei quali si osservano superamenti dei limiti normativi per il CromoVI, ubicati come detto all'interno delle aree industriali di Aosta ed a valle di queste ultime, sono superiori al 20% del totale.

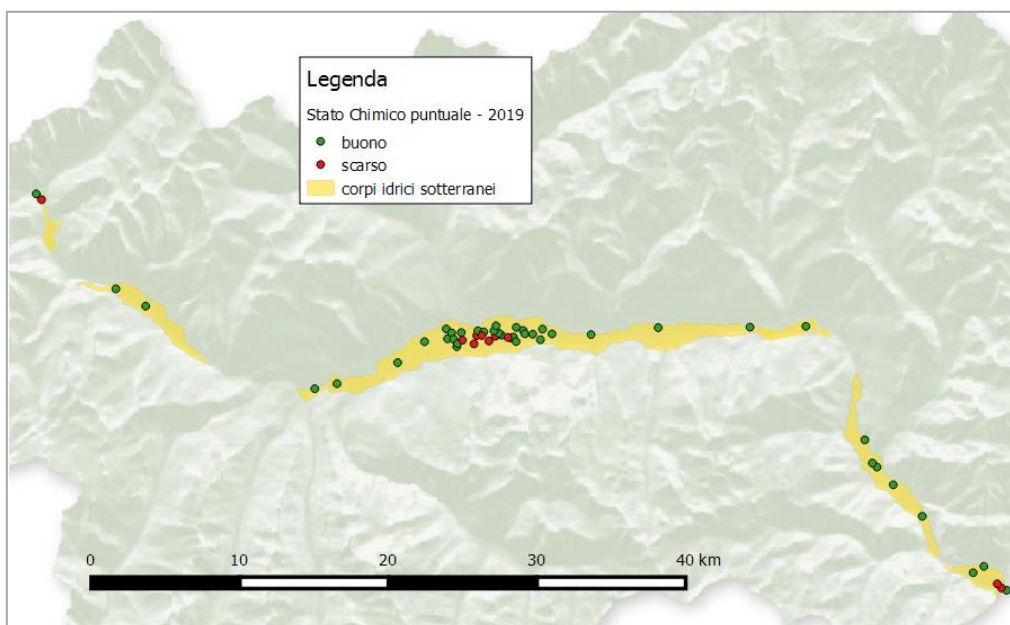
*Fig. 3: stato qualitativo puntuale ai sensi del D.Lgs.30/09*

Per quanto riguarda lo stato qualitativo, nella figura 3 è riassunta la classificazione secondo il D.Lgs. 30/09 dello stato chimico puntuale relativamente al 2019 sull'intera rete di monitoraggio, mentre in figura 4 è visualizzato lo stato chimico di ogni corpo idrico sotterraneo.
