# suolo, sottosuolo e falda acquifera

## Caratterizzazione del livello della falda freatica (livello freaticometrico)

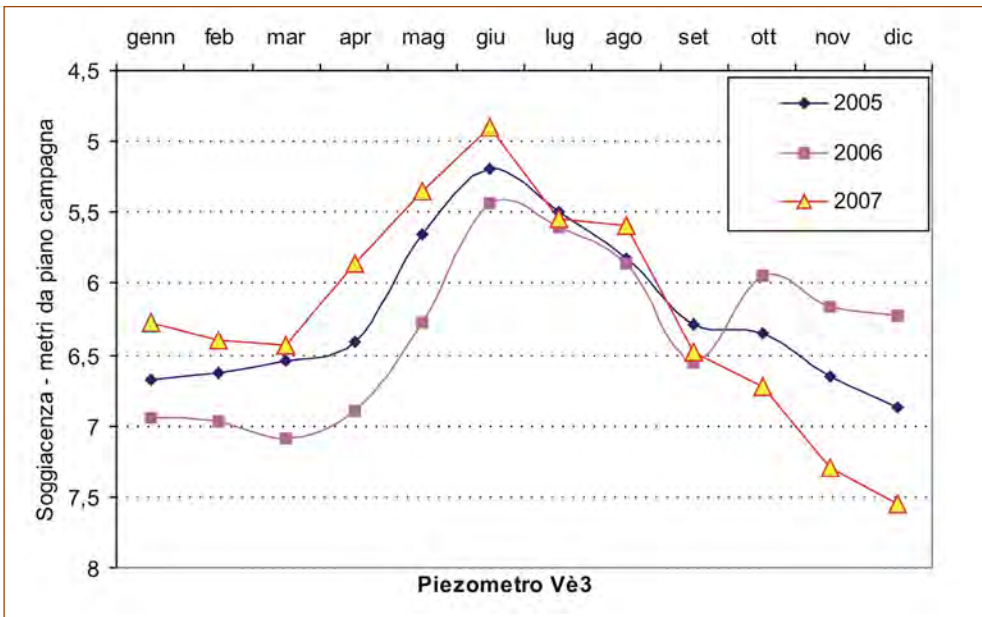
**Diagramma freaticometrico di un punto di misura**

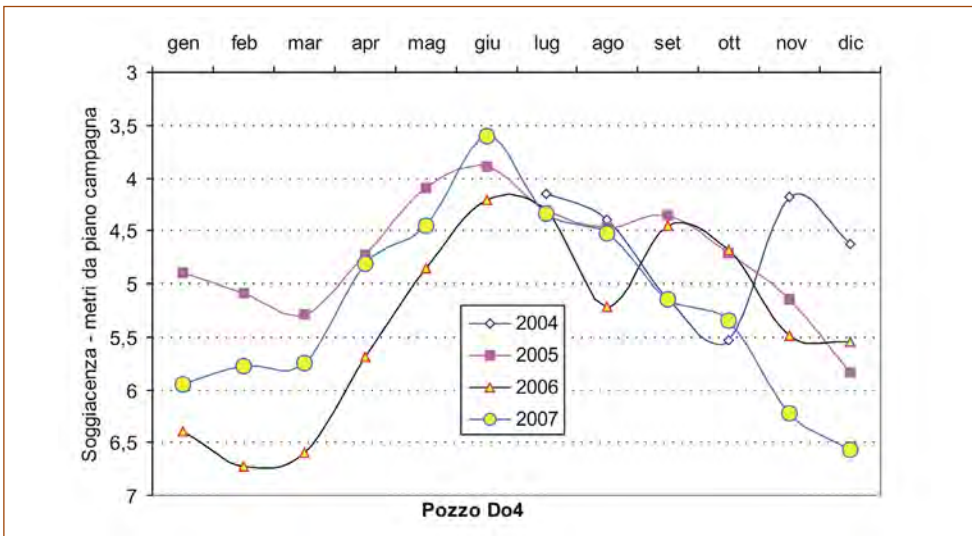
**Diagramma freatimetrico di un punto di misura**

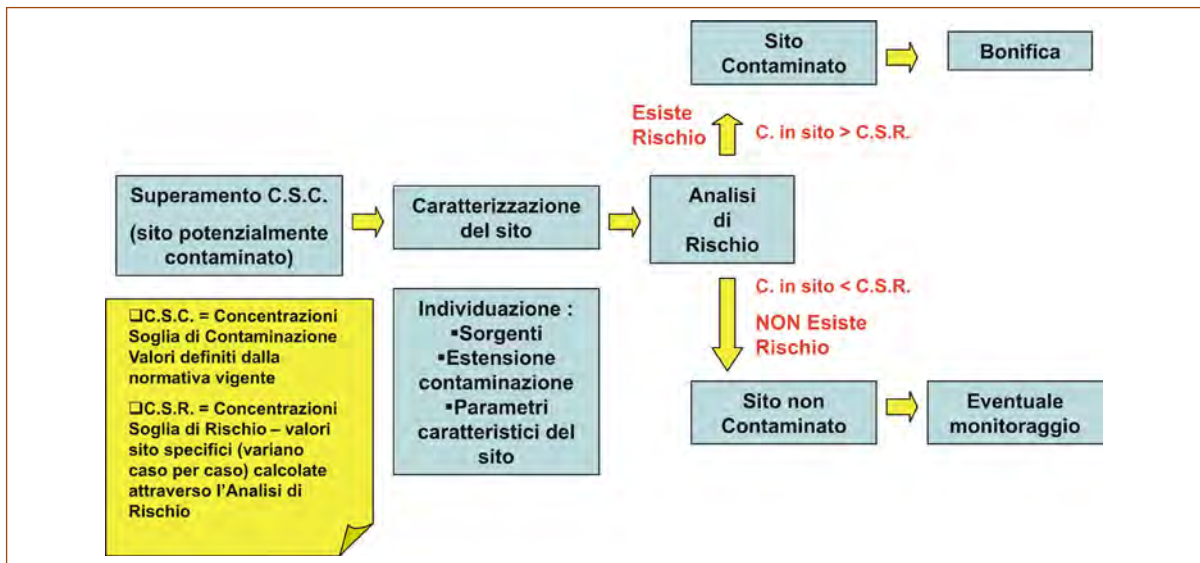
Figura 2 Schema dell'iter tecnico-legislativo

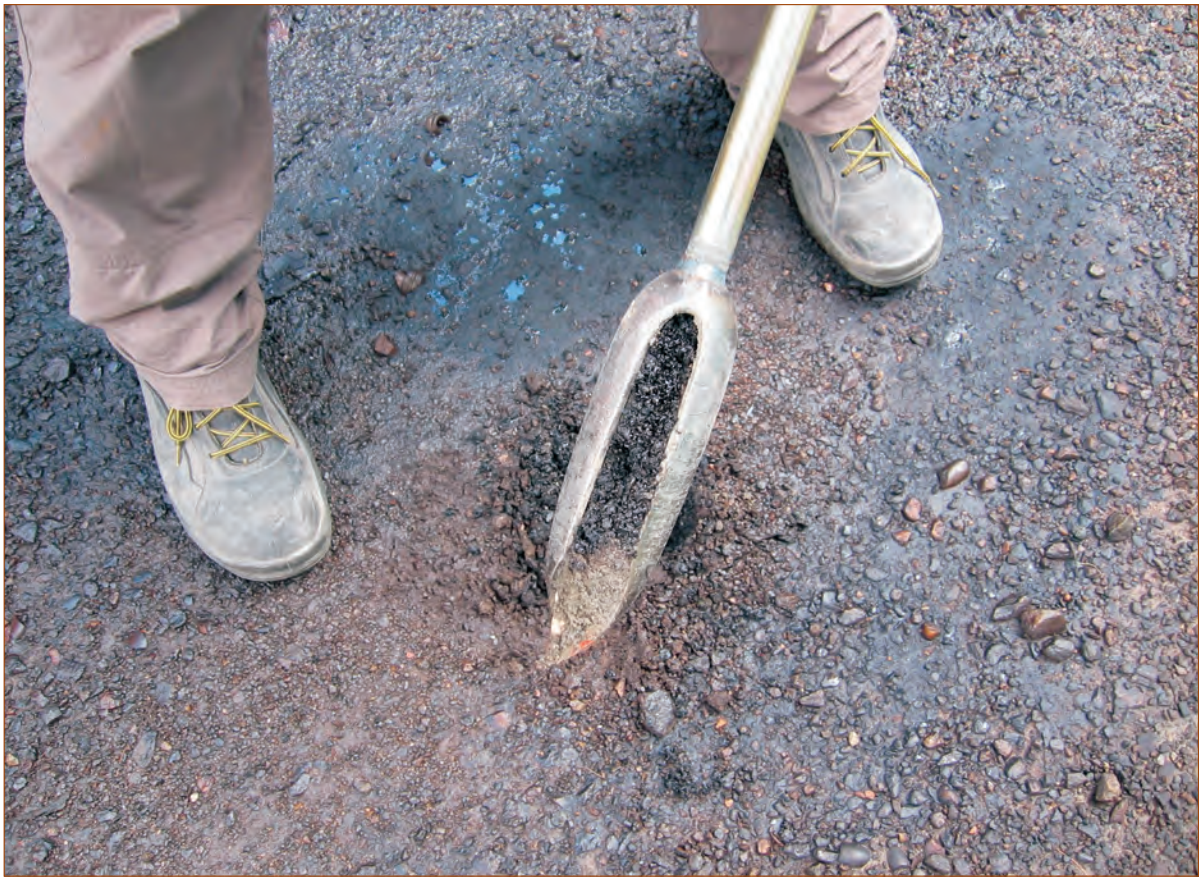
**Figura 3** Prelievo di suolo superficiale. A seguito di uno sversamento di gasolio sono palesemente contaminati i primi 25 cm di terreno.

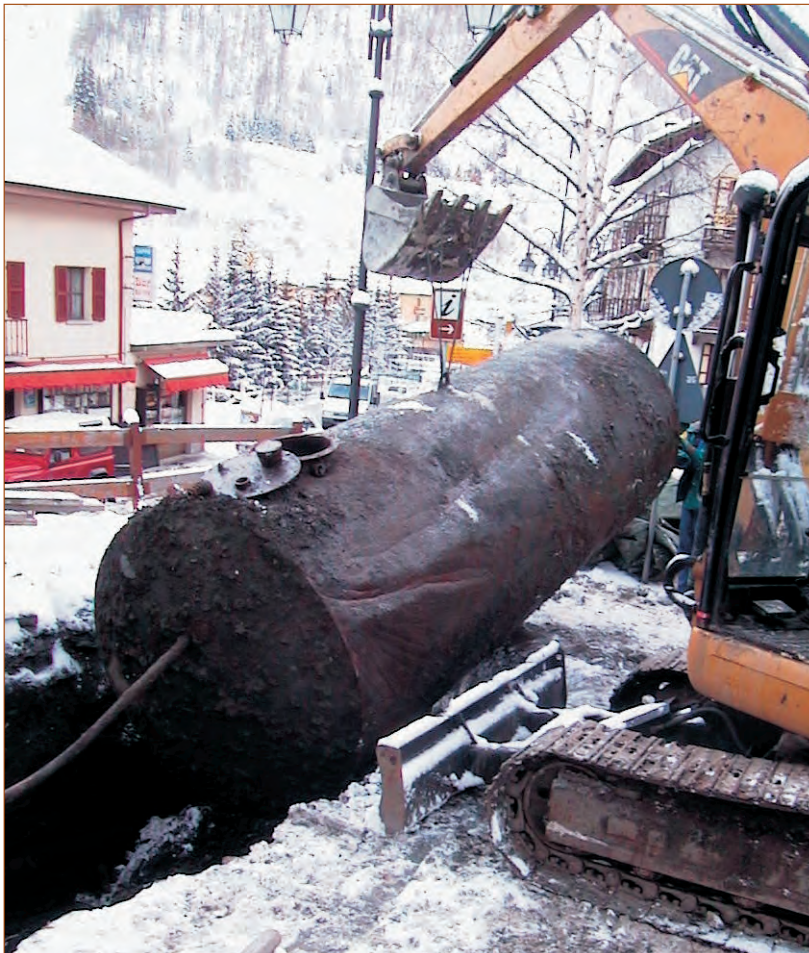
**Figura 4** Estrazione di un vecchio serbatoio interrato. I serbatoi interrati perdenti rappresentano tipicamente una fonte di contaminazione, più o meno grave, del sottosuolo.

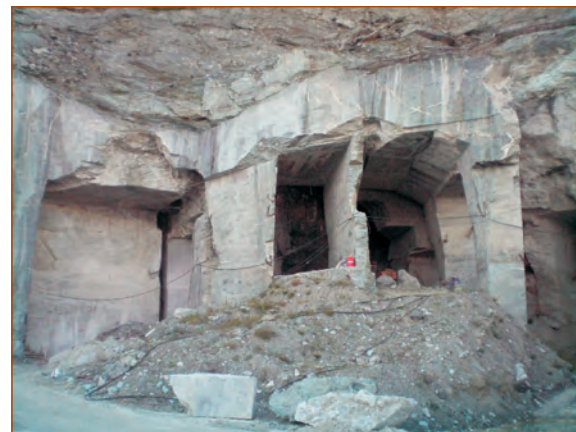
Settore in sotto tecchia di una cava di marmo verde.

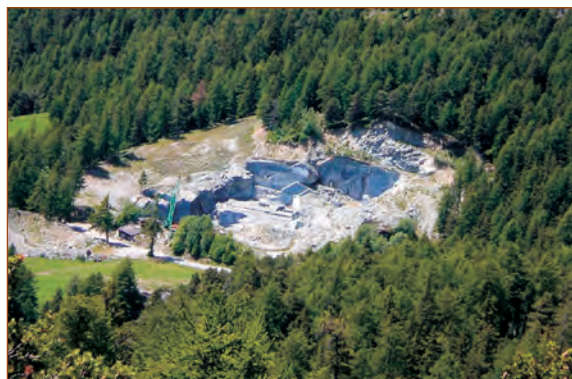
Cava a cielo aperto.

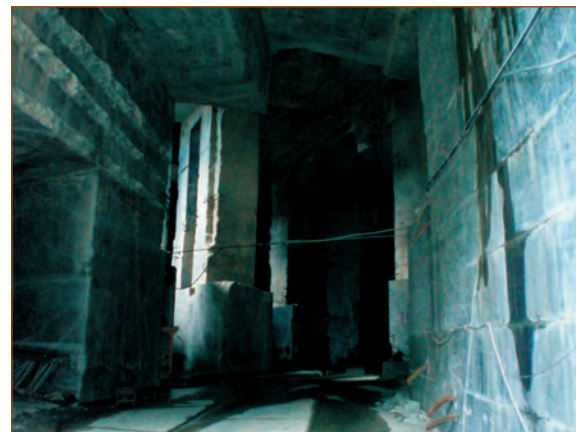
Cava in sotterraneo.

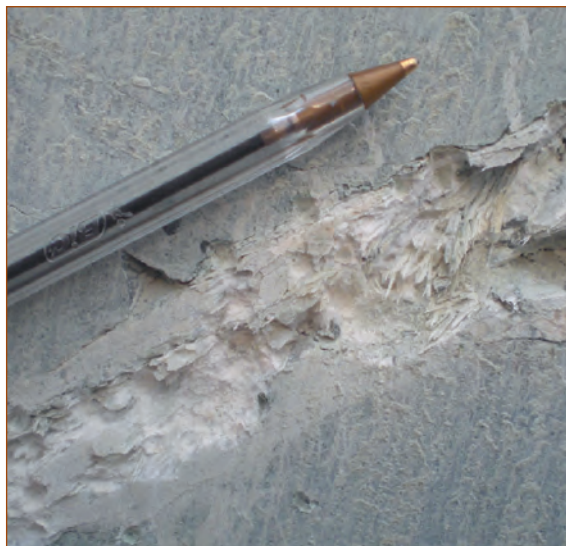
Particolare di una vena di amianto.

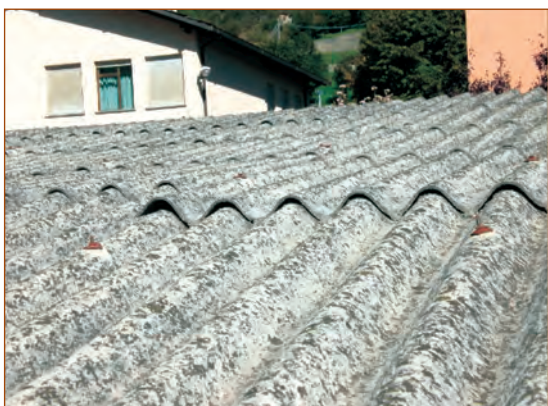
Figura 1 Lastre ondulate di cemento-amianto.

In genere il tenore di amianto in un tetto di Eternit varia dal 10 al 15 % in peso e il tipo d'amiante presente è il crisotilo, ma si possono riscontrare anche gli amianti di anfibolo, ed in particolare la crocidolite e l'amosite.

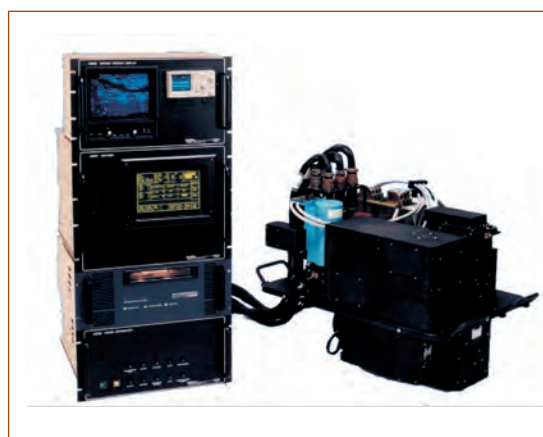
Figura 2 Strumento MIVIS

Le tecniche di telerilevamento iperspettrale da piattaforma aerea rappresentano una valida alternativa ai metodi di censimento tradizionali delle coperture in cemento-amianto, effettuati mediante sopralluoghi, ispezione visiva delle superfici e prelievo di campioni da analizzare successivamente in laboratorio. Si definisce "telerilevamento" (*Remote Sensing*) la tecnologia che permette di acquisire informazioni su un oggetto senza entrare in contatto fisico con esso. Per effettuare il telerilevamento si utilizza il MIVIS (Multispectral Infrared and Visibile Imaging Spectrometer). Il MIVIS (Fig. 2) è uno strumento, di tipo a specchio rotante, costituito da quattro spettrometri in grado di misurare la radianza della radiazione elettromagnetica (emessa o riflessa dalla superficie terrestre) nel campo del visibile, del vicino infrarosso, del medio infrarosso e dell'infrarosso termico, per un totale di 102 canali, come riportato nella seguente tabella:

L'"immagine" ottenuta con questo sistema consiste in realtà di una serie di dati numerici relativi alla radianza della radiazione proveniente da ogni elemento (ad esempio di 4 x 4 metri) di superficie terrestre per ognuno dei canali delle quattro regioni spettrali.

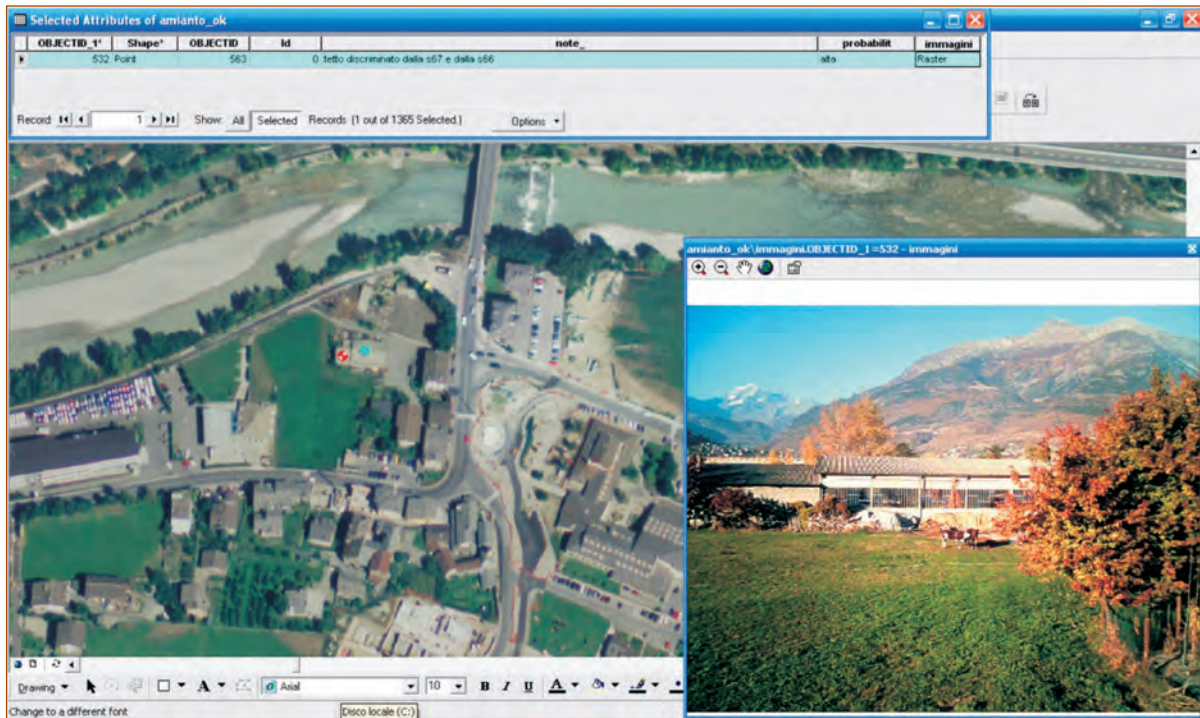
**Figura 5** Il geodatabase (GIS) permette di associare immagini del territorio (ortofoto) ad “oggetti” e visualizzarli
