## **6. ESEMPI DI APPLICAZIONE**

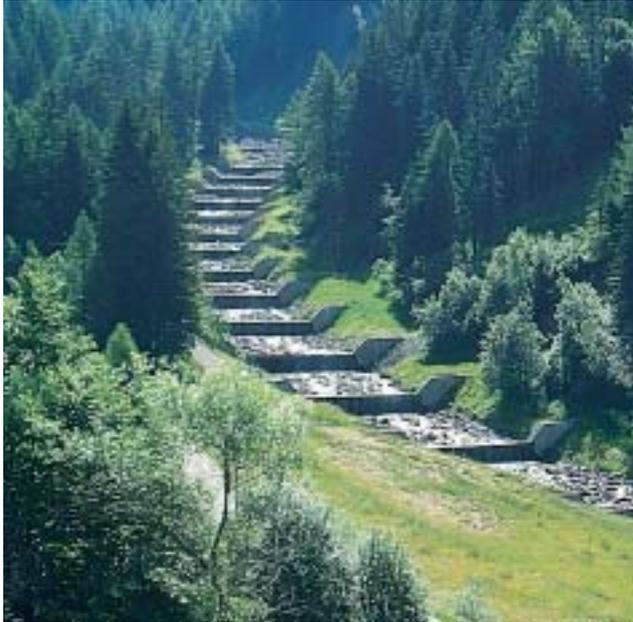
## ESEMPIO 1

Localizzazione:	zona alpina, con bosco a conifere (altitudine 1300 m s.l.m.)
Opere idrauliche:	trasversali -serie di briglie distanti 25 metri
Larghezza alveo bagnato:	12 m
Captazioni:	assenti

Il livello di funzionalità del tratto risente della presenza di opere di regimentazione. Si osserva che il bosco si sviluppa fino al limite dell'alveo di morbida: non esiste una fascia perifluviale costituita da vegetazione tipica riparia (salici, ontani,...) che possa operare una più efficiente elaborazione dei nutrienti provenienti dal territorio circostante ed arricchire la diversità ambientale (Domanda 2). Alla domanda 3 viene comunque assegnato il punteggio più alto, in quanto l'ampiezza della fascia riparia è elevata. La vicinanza delle briglie incide sulla naturalità della sezione (Domanda 9); oltre a ciò, sebbene la costruzione di briglie per l'eliminazione del trasporto solido e dei fenomeni erosivi ad esso connessi determini una apparente assenza degli stessi, si osserva che nella Domanda 8 il punteggio sia comunque penalizzante per la funzionalità fluviale per le opere di consolidamento trasversali.

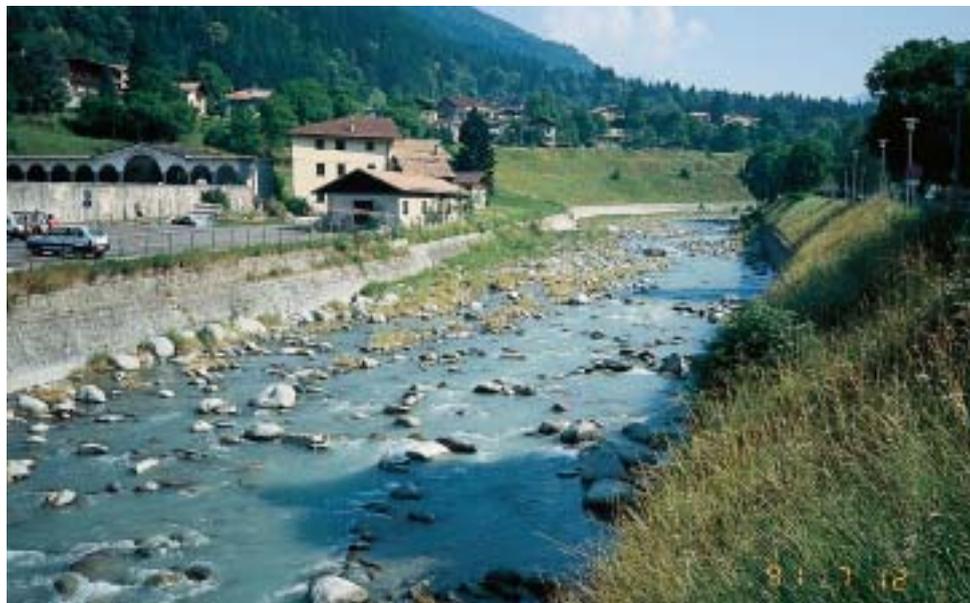
## ESEMPIO 2

Localizzazione: zona alpina di fondovalle (altitudine 900 m s.l.m.)  
Opere idrauliche: longitudinali -muri spondali in massi e cemento  
Captazioni: continue per scopo idroelettrico

La funzionalità risulta compromessa soprattutto per le opere di regimazione idraulica e per la scarsa portata del fiume.

Infatti si osserva la presenza di argini in muratura, che caratterizzano un alveo secondario (Domanda 2bis) ed una sezione trasversale artificiale associata ad un elemento naturale, per la presenza di un alveo con caratteristiche di naturalità (Domanda 9). E' assente una fascia di vegetazione riparia (Domande 2 bis, 3 e 4). La presenza di captazioni a scopo idroelettrico è tale da garantire solo il DMV, ma non determina comunque oscillazioni frequenti di portata; pertanto non si hanno variazioni significative dell'estensione dell'alveo bagnato e l'efficienza autodepurativa è solo parzialmente compromessa (Domanda 5). Le rive in questo caso coincidono con la difesa spondale (rive artificiali - Domanda 6). L'alveo, in particolare, presenta una serie piuttosto continua di raschi, evidenziando una banalità morfologica strutturale (Domanda 11).

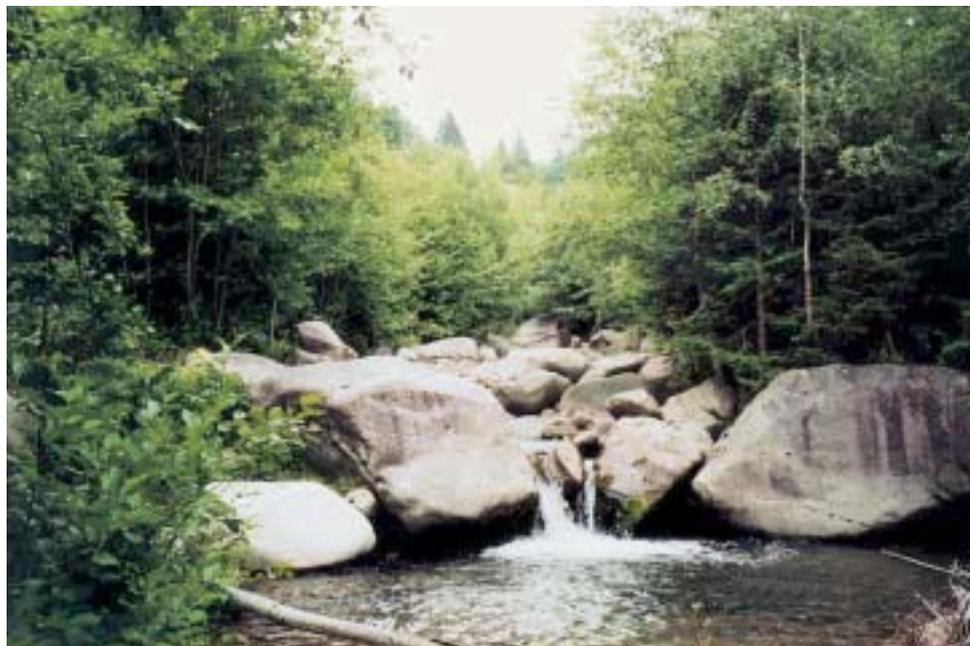
### ESEMPIO 3

Localizzazione: zona alpina (altitudine 1000 m s.l.m); bosco con fascia di vegetazione arborea riparia

Tratto naturale

Il livello di funzionalità è elevato; la naturalità dell'ambiente circostante, la presenza di una fascia di vegetazione riparia arborea adeguata alle dimensioni del corso d'acqua, la micro e la macrodiversità dell'alveo, garantiscono la presenza di strutture di ritenzione diversificate e di adeguate comunità coinvolte nel processo di autodepurazione.

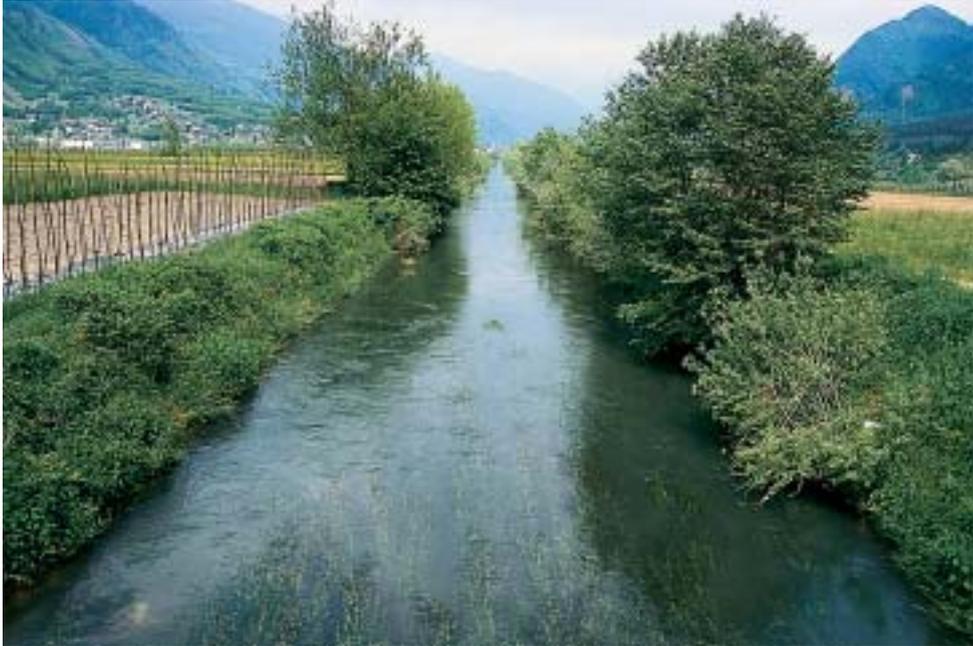
## ESEMPIO 4

Localizzazione: zona di fondovalle a colture permanenti; stretta fascia di ontani arbustivi (altitudine 300 m s.l.m.)

Opere idrauliche: assenti –tratto rettificato

Il giudizio globale di funzionalità risente dell'uso del territorio circostante e della riduzione della vegetazione riparia ad una stretta fascia di arbusti, che non è in grado di esplicare un'efficiente funzione filtro nei confronti dei nutrienti che giungono al corso d'acqua (domande 2, 3). Tale fascia è continua in sponda destra e discontinua in sinistra (domanda 4). Il percorso appare inoltre "raddrizzato" (domanda 11).

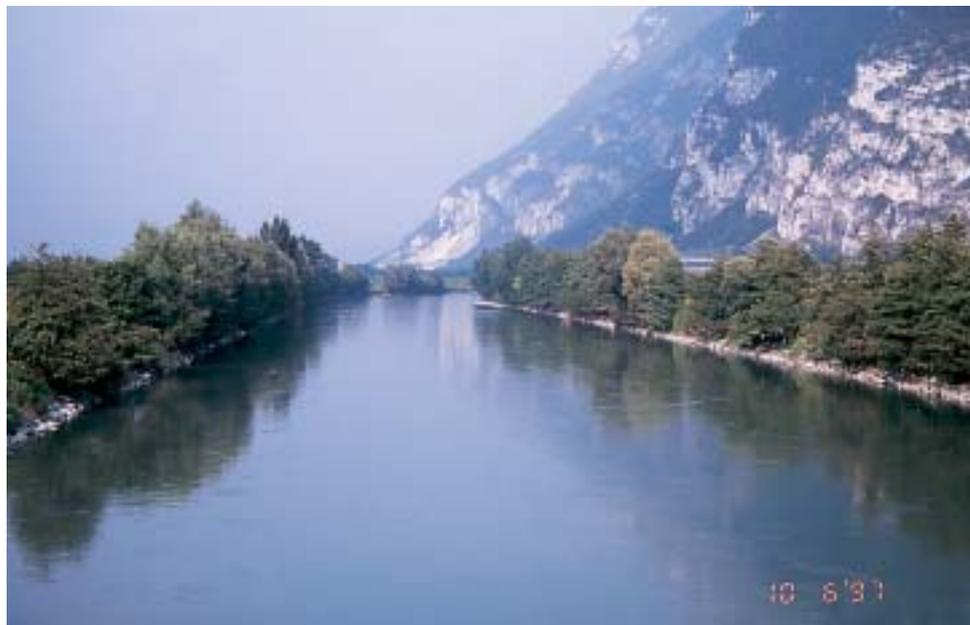
**ESEMPIO 5**

Localizzazione:	zona di fondovalle a colture permanenti; stretta fascia di ontani arborei (altitudine 200 m s.l.m.)
Opere longitudinali:	argine in terra battuta
Captazioni:	continue per scopo idroelettrico

La funzionalità risente dell'uso intensivo del territorio circostante e dalla presenza di argini (fascia perifluviale secondaria –domanda 2bis), che hanno portato alla riduzione della vegetazione riparia ad una stretta fascia di alberi (domande 2 bis e 3) e hanno costretto il fiume in un alveo ridotto con percorso raddrizzato (domanda 11). La presenza di argini permette di considerare la sezione artificiale associata ad un elemento naturale, per la presenza di un alveo con elementi morfologici naturali (domanda 9). Le sottrazioni continue della portata, dovute alla presenza a monte di numerose derivazioni a scopo idroelettrico, non determinano variazioni significative dell'estensione dell'alveo bagnato e pertanto non influiscono sull'efficienza autodepurativa (Domanda 5).

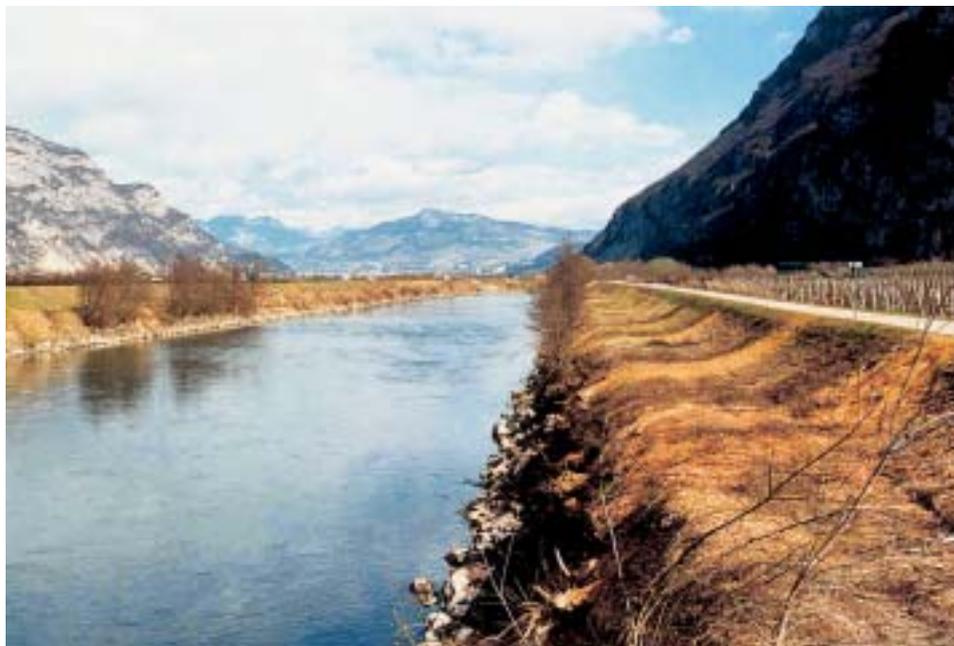
## ESEMPIO 6

Localizzazione: zona di fondovalle a colture permanenti (altitudine 200 m s.l.m.)

Opere longitudinali: argine in terra battuta

La stazione riportata nella presente scheda coincide con quella della scheda 5, dopo il taglio della vegetazione riparia. La funzionalità, oltre alle cause viste prima, è in questo caso significativamente ridotta dall'assenza della vegetazione riparia (domande 2bis, 3, 4).

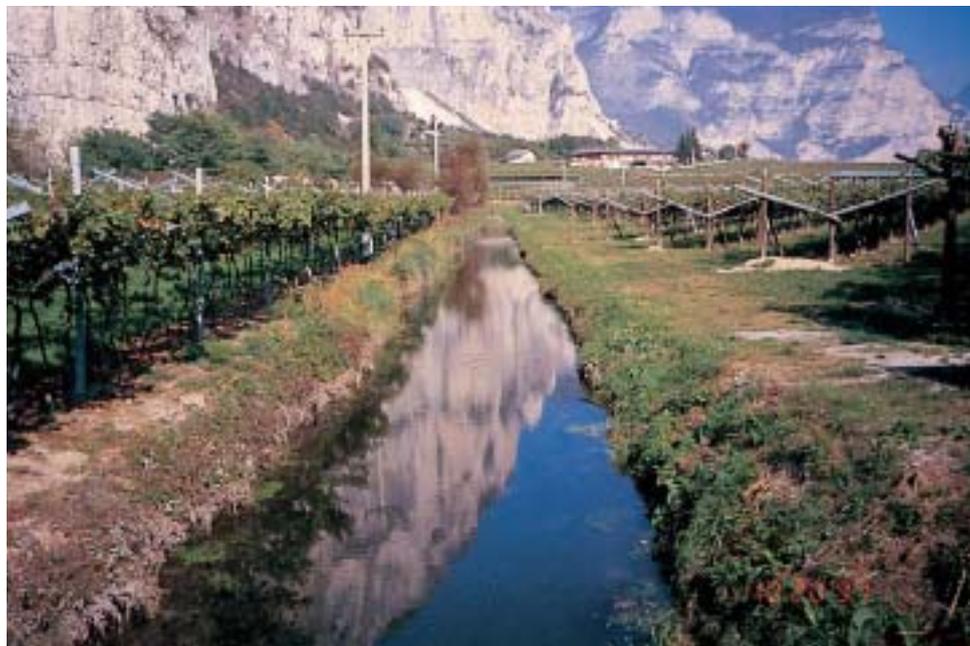
## ESEMPIO 7

- Localizzazione: zona di fondovalle a colture permanenti (altitudine 200 m s.l.m.)
- Opere idrauliche: canale di bonifica con interventi continui di manutenzione –tratto rettificato
- Captazioni: assenti

La funzionalità del corso d'acqua è pesantemente compromessa dall'agricoltura intensiva (domanda 1), con vigneti che giungono fino al margine dell'alveo bagnato, impedendo, di fatto, lo sviluppo di una fascia di vegetazione riparia (domande 2, 3, 4, 6) e costringendo il corso d'acqua in un canale raddrizzato (domanda 11).

La vegetazione in alveo presenta caratteristiche tipiche di ambienti sottoposti a pressioni agricole con periphyton ed alghe tolleranti.

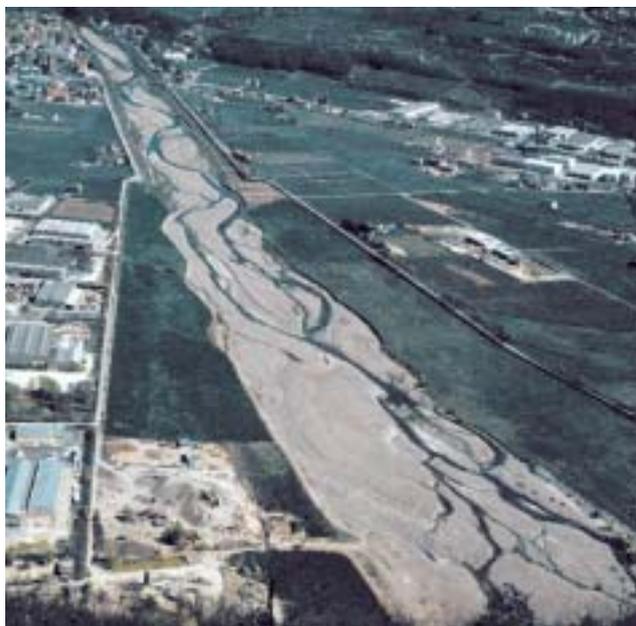
## ESEMPIO 8

Localizzazione: zona di fondovalle urbanizzata (altitudine 200 m s.l.m.)

Opere idrauliche: muri spondali –tratto rettificato

La funzionalità del corso d'acqua è pesantemente compromessa dall'uso del territorio, intensamente urbanizzato in destra e poco urbanizzato e con colture permanenti in sinistra idrografica (domanda 1), nonché dalla presenza di opere spondali, che definiscono una fascia perifluviale secondaria erbacea (domande 2bis, 3, 4). L'alveo bagnato è anastomizzato e fortemente ridotto rispetto all'alveo di morbida, anche a causa della forte regimazione idraulica con fluttuazioni continue di portata, dovute alla presenza a monte di derivazioni idroelettriche, agricole ed acquedottistiche che influiscono negativamente sull'efficienza autodepurativa del corso d'acqua (Domanda 5). La presenza di opere longitudinali (domanda 8) influenza anche la naturalità della sezione, che risulta essere artificiale associata alla presenza di elementi morfologici naturali (Domanda 9).

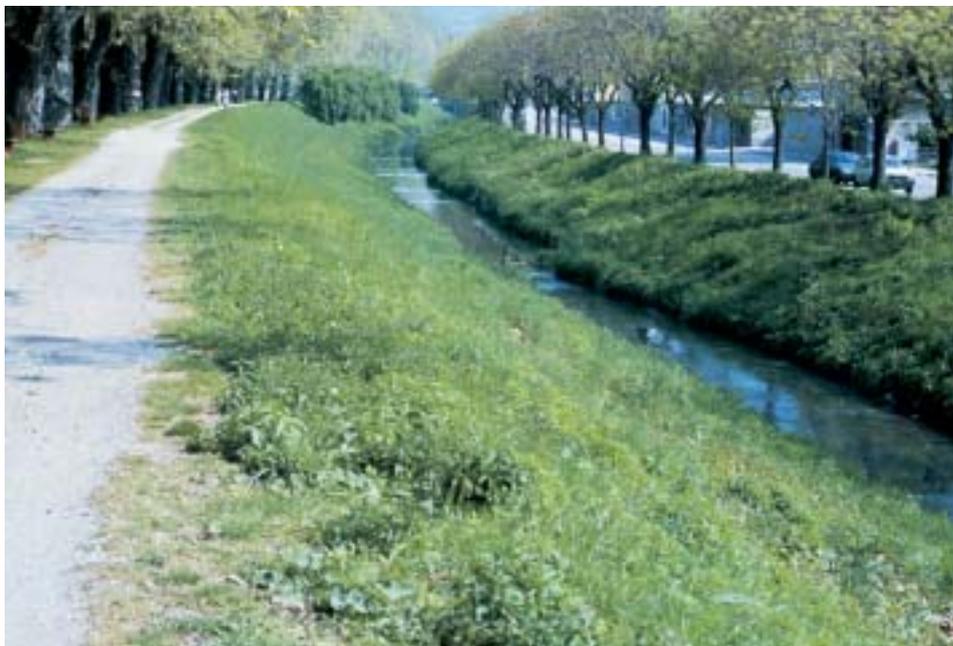
## ESEMPIO 9

- Localizzazione: zona di fondovalle urbanizzata; strade arginali lungo le rive (altitudine 200 m s.l.m.)
- Opere idrauliche: canale con interventi continui di manutenzione –tratto rettificato
- Captazioni: assenti

La funzionalità del corso d'acqua risente pesantemente della forte urbanizzazione (domanda 1), che impedisce, di fatto, lo sviluppo di una fascia di vegetazione riparia (domande 2, 3, 4, 6) e costringe il corso d'acqua in un canale raddrizzato (domanda 11). La sezione è artificiale, poiché le sponde, in terra battuta, sono soggette a continui interventi di manutenzione (domanda 9).

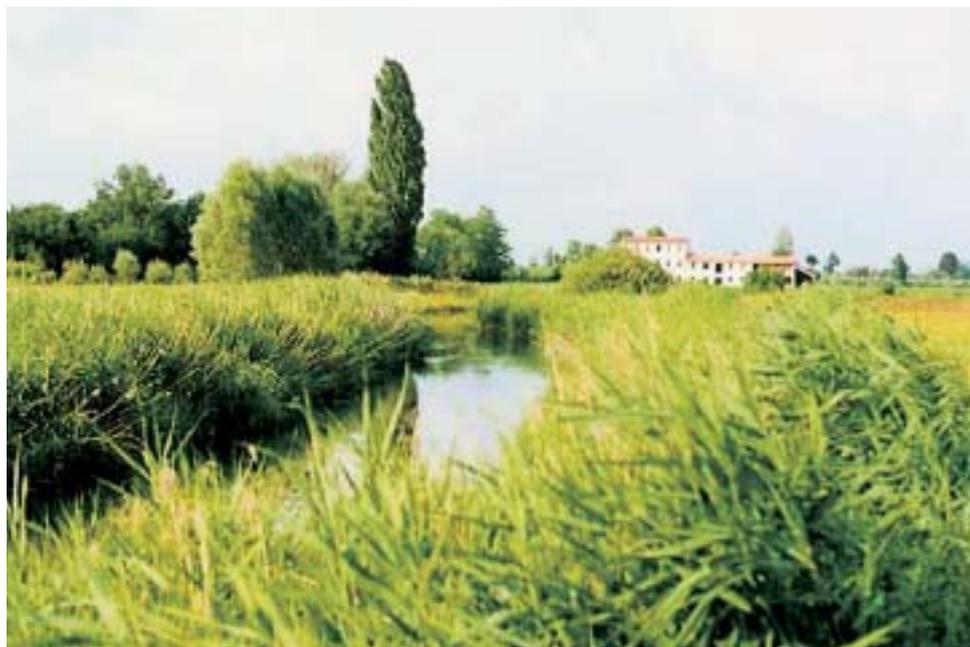
## ESEMPIO 10

Localizzazione: zona di pianura intensamente coltivata

Opere idrauliche: canale di bonifica,

La funzionalità del corso d'acqua risente dell'agricoltura intensiva praticata nel territorio circostante (domanda 1), ma è tutelata e garantita comunque, dalla presenza di una ridotta e continua fascia di canneto lungo entrambe le rive (domande 2, 3, 4, 6) e dall'esistenza di una seppur leggera meandrizzazione del corso d'acqua (domanda 11). La sezione risulta essere artificiale con elementi naturali, poiché, anche se si tratta di un canale di bonifica, gli interventi artificiali si sono mitigati con il tempo e si sono integrati nell'ecosistema (domanda 9).
