Oggetto: Monitoraggio delle acque superficiali sul torrente Lys - segnalazione di un *bloom* algale della diatomea *Didymosphenia geminata*: delucidazioni e accorgimenti

Monitoraggio delle acque superficiali sul torrente Lys

Segnalazione di un *bloom* algale della diatomea *Didymosphenia geminata*: delucidazioni e accorgimenti.

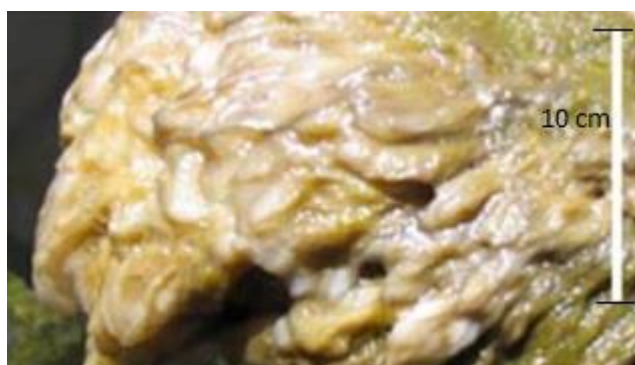
Fig. 2 Bloom algale di Didymosphenia geminata completamente ricoprente un ciottolo fluviale (Immagines by Erica Shelby, Arkansas Department of Environmental Quality, report EPA, 2007)

Negli Stati Uniti, in Canada e in Nuova Zelanda è nota per formare massicce fioriture (*fig. 2*), veri e propri materassi di colore giallastro, macroscopicamente visibili, costituiti essenzialmente da lunghi peduncoli ramificati attraverso i quali la specie si ancora al fondo. Queste fioriture non rappresentano un rischio per la salute umana, in quanto l'alga non produce tossine, ma sono in grado di danneggiare persistentemente le comunità animali e vegetali degli ecosistemi acquatici. Questi ammassi

diffusi infatti rendono inospitale il substrato fluviale per gli organismi macrobentonici che popolano il fondo e per gli organismi vegetali, ai quali viene sottratta la luce necessaria per la sintesi clorofilliana. Ciò ha portato a misure anche drastiche di limitazione all'accesso di alcuni fiumi (Batteggazzore *et al.* 2007, Kilroy, 2004).

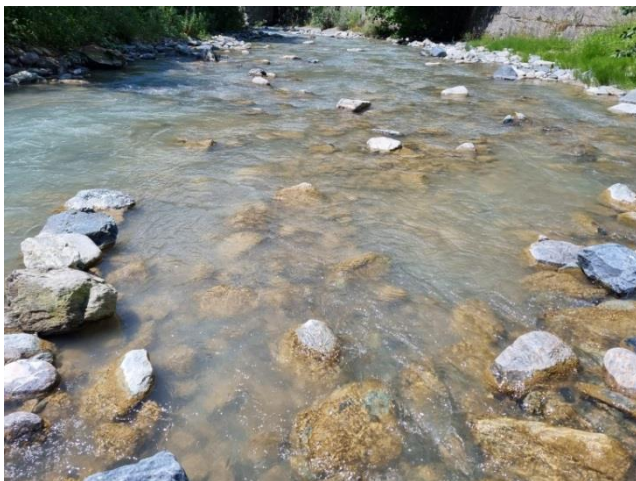
Fig. 3 località Perletoa 13/07/2022

Il 13 luglio 2022, in occasione del campionamento dei macroinvertebrati bentonici, presso il sito di monitoraggio Perletoa sul t. Lys (Gressoney-St-Jean, 1420 m slm) è stata rilevata una massiccia fioritura di *Didymosphenia* (fig. 3 e 5), confermata mediante osservazione al microscopio ottico di un campione prelevato.

Si segnala però la necessità di adottare accorgimenti specifici per limitarne l'eventuale diffusione: tali indicazioni sono rivolte ai soggetti che si recano più frequentemente in torrente per attività di pesca, lavori in alveo e/o monitoraggio e sono derivate dalle indicazioni fornite dalla United States Environmental Protection Agency (report EPA, 2007):

- **Prima di abbandonare il torrente rimuovere dagli stivali tutti i residui di sedimento e alghe**
- **Lavare tutta l'attrezzatura utilizzata e lasciarla in ammollo per almeno un minuto in una soluzione detergente**
- **Se la pulizia materiale non è possibile lasciare asciugare l'attrezzatura e aspettare almeno 48 ore prima di riutilizzarla in un altro corso d'acqua.**

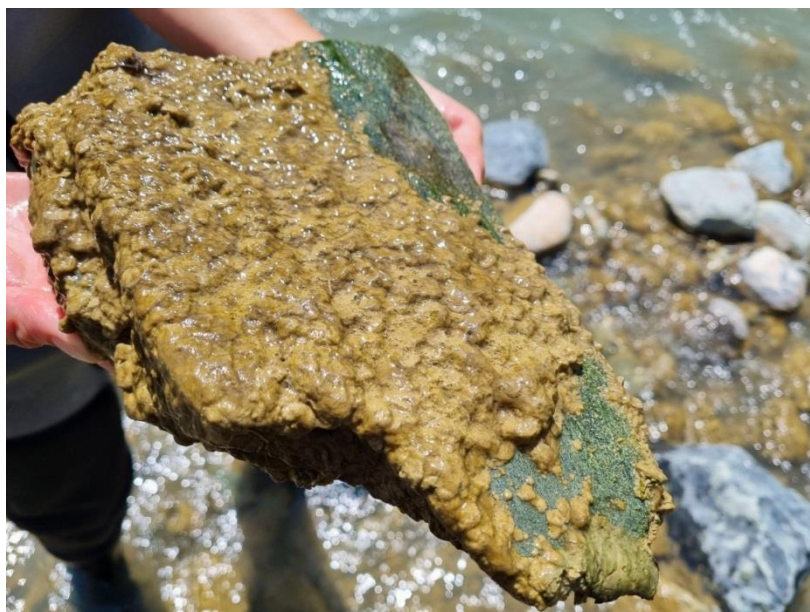
Fig.5 Bloom algale evidenziato nel sito di Perletoa – dettaglio ciottolo

Al momento del campionamento dei macroinvertebrati presso il sito di Perletoa la situazione non era comunque paragonabile ai *bloom* osservati in Canada o Nuova Zelanda: non si sono infatti riscontrate situazioni di anossia o danni alla comunità biologica indagata.

Siccome non è possibile prevedere il periodo di sviluppo dei suddetti bloom algali e non è neppure certo il ripresentarsi di tale fenomeno, sarebbe utile, ai fini di un monitoraggio di indagine della specie e della sua potenziale pericolosità, fornire segnalazioni a questa Agenzia qualora si ripresenti nuovamente uno sviluppo improvviso della *Didymosphenia* (fig.5).
