# CAMPI ELETTROMAGNETICI SUL TERRITORIO: IL CASO DI LES FLEURS IN VALLE D'AOSTA

<sup>1</sup> Arpa Valle d'Aosta (AO), m.cappioborlino@arpa.vda.it

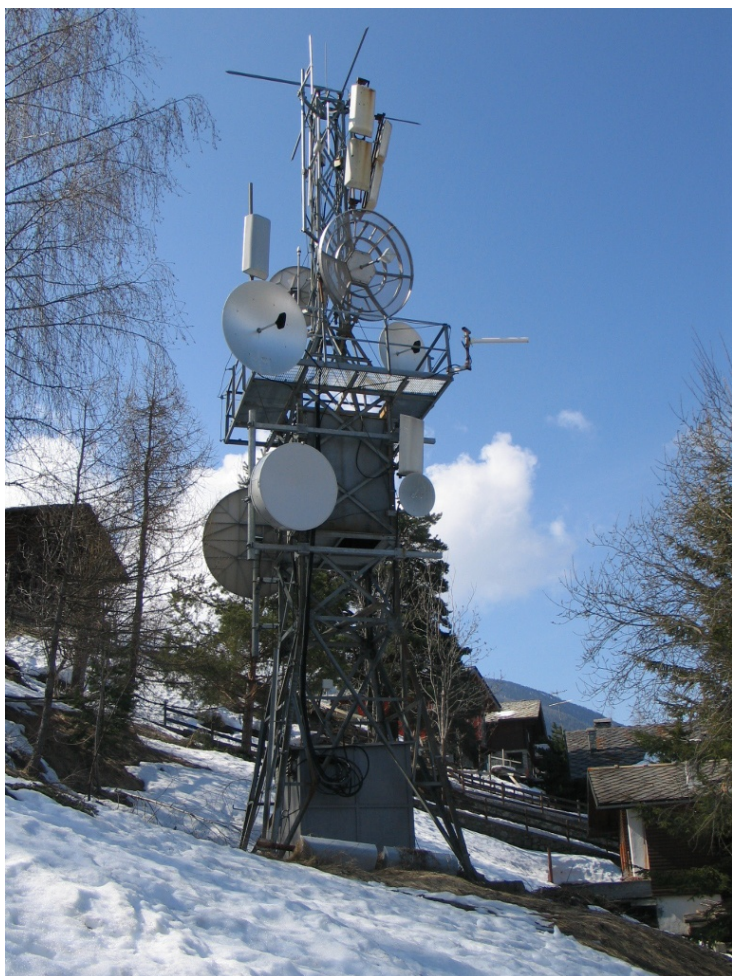
Figura 3: uno dei tralicci per diffusione radio FM e TV

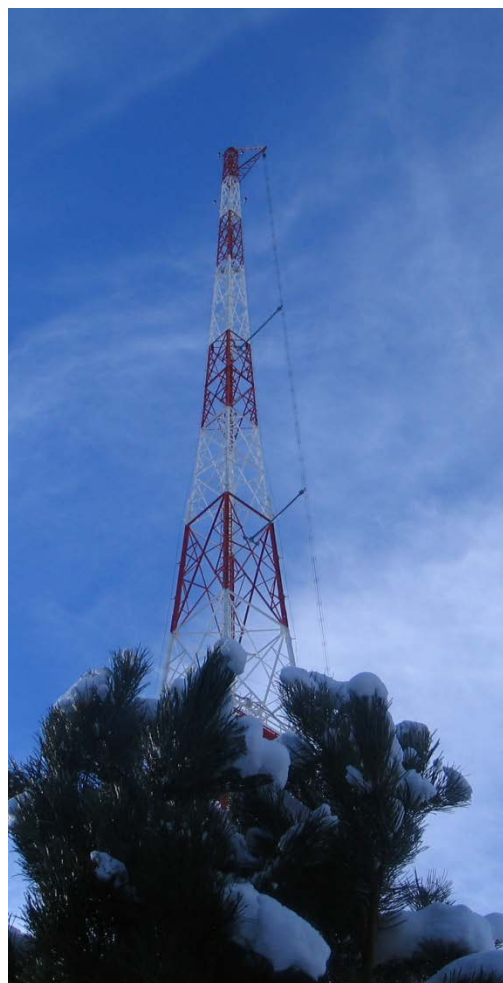
Figura 4: antenna filare per radio in OM

Qui la situazione si presentava più complessa perché il superamento non era dovuto in modo determinante ad una sola antenna, ma ai segnali provenienti dall'insieme delle antenne presenti nell'area, tra le quali un impianto per trasmissioni radiofoniche in onda media, costituito da un'antenna filare lunga 100 m, distante circa 60 m dal punto di misura.

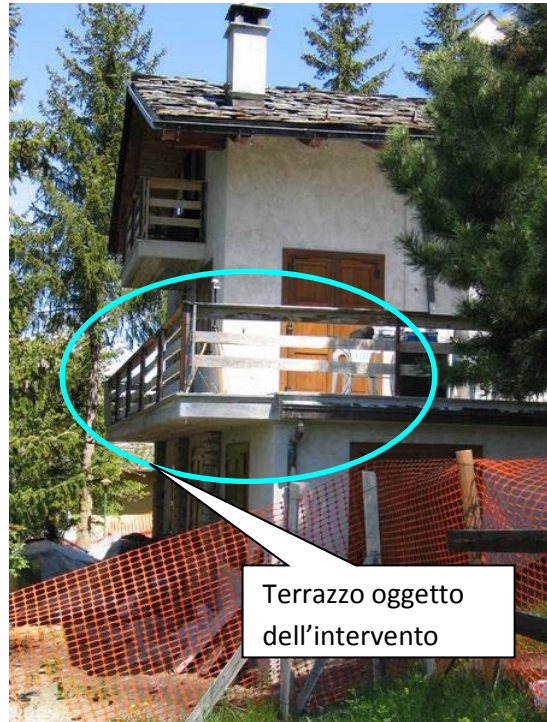
Figura 6 punto di misura nell'abitazione

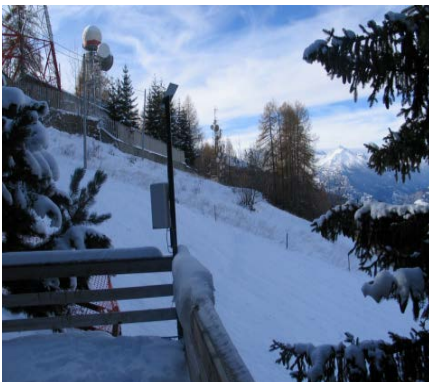
Figura 7 centralina per il monitoraggio del campo E

Presso questo edificio è stata collocata una centralina di monitoraggio del campo elettrico nell'autunno 2005 (Fig. 8 e 9) e sono state eseguite misure a banda stretta di campo elettrico e magnetico nella primavera del 2006.

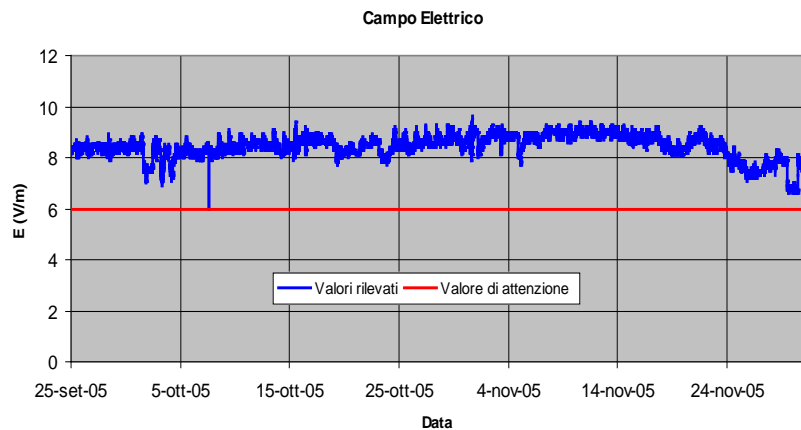
Figura 8 esiti rilievo prolungato del campo E

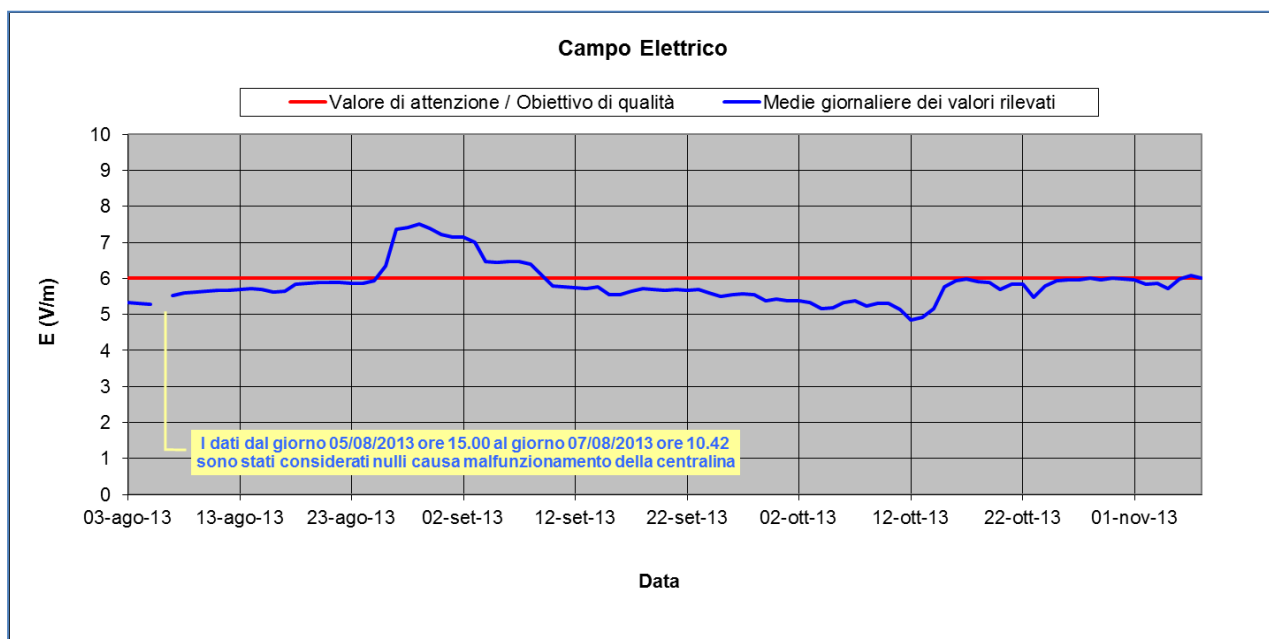
La soddisfazione per l'esito positivo, però, è durata poco. Nel corso di un monitoraggio della durata di più di 3 mesi tra agosto e novembre 2013 si è registrato l'andamento riportato in Figura 10, i valori riportati sono le medie su 24 ore come richiesto dalla più recente normativa: si osservano vistose lente variazioni tra 5 e 7.5 V/m. Vi è da segnalare che, nel frattempo, gli impianti in Onda Media sono stati tutti disattivati.

Figura 9 Monitoraggio prolungato di campo elettrico presso l'abitazione 2 nell'anno 2013.

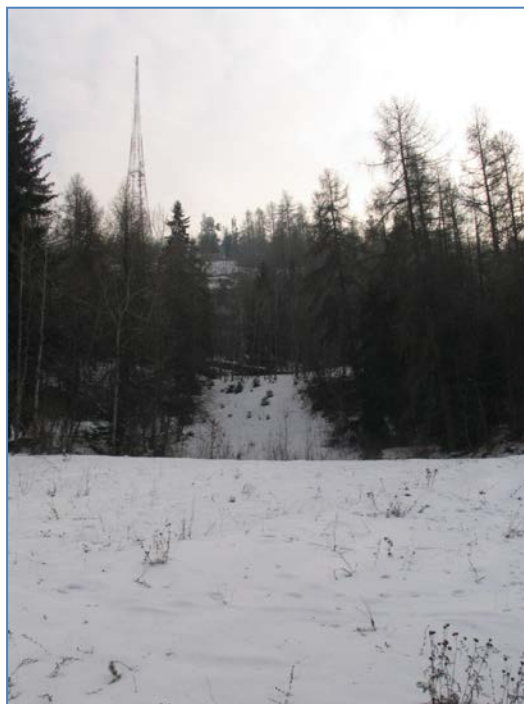
Figura 10 Area individuata per la realizzazione di un sito attrezzato, sullo sfondo gli impianti attuali

Il primo è l'ipotesi avanzata fin dai primi anni 2000, sulla scorta di quanto previsto dalla legge regionale 31/2000, della realizzazione, a carico di privati o dell'amministrazione, di un nuovo sito attrezzato per telecomunicazioni in cui ospitare, con canone di affitto convenzionato, tutti gli operatori dell'area. Nel corso del 2005 sono stati svolti studi finalizzati ad individuare un'area, non troppo distante da quella attuale per mantenere i bacini di copertura, ma remota rispetto alla presenza di abitazioni. Una possibile collocazione che venne individuata è mostrata in Figura 11.

L'investimento per la realizzazione di un nuovo sito era giustificato non solo dalla necessità di eliminare i superamenti dei valori di esposizione ai campi elettrico e magnetico, ma anche per motivi paesaggistici. Purtroppo, la crisi economica ha fatto mancare i fondi pubblici per l'intervento e reso poco interessante l'investimento per i privati. Pertanto il progetto non è stato realizzato. Al momento attuale, 2014, un operatore sta costruendo in un'area più distante un piccolo traliccio in cui installare i propri impianti e quelli di qualche altra emittente. Non è una soluzione globale, ma almeno per quanto riguarda la radioprotezione, se non per il paesaggio, potrebbe essere l'intervento risolutivo.
