LA BONIFICA DELLA CAVA DI AMIANTO DI EMARÈSE

IL CONTENIMENTO DELLA DISPERSIONE DELLE FIBRE TRAMITE LA COPERTURA DEL MATERIALE CON ALTRI DI RIPORTO E IL MONITORAGGIO DELLA PRESENZA DI FIBRE DI AMIANTO NELL'ARIA SONO STATE LE PRINCIPALI ATTIVITÀ, SVOLTE DA ARPA VALLE D'AOSTA, A SUPPORTO DELLE OPERAZIONI DI MESSA IN SICUREZZA DEL SITO DI INTERESSE NAZIONALE.

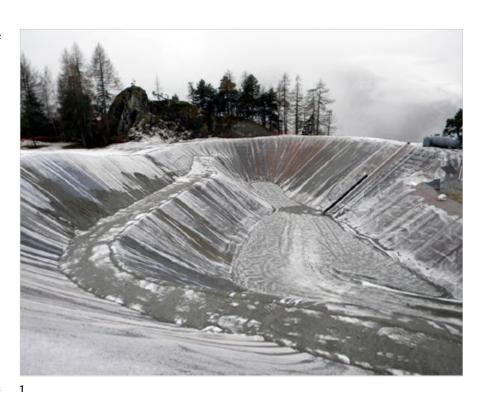
- 1 Bacino di confinamento durante le lavorazioni.
- 2 Bacino di confinamento post intervento.
- **3** Postazione di prelievo in località Sommarese.
- 4 Sterile di miniera, cava di amianto di Emarèse.

sulla messa in sicurezza permanente, da eseguirsi attraverso il confinamento delle fonti della contaminazione. Sulla base della soluzione tecnica individuata e condivisa con il Ministero dell'Ambiente, è stato realizzato un bacino all'interno, da destinare al confinamento dei materiali contenenti amianto movimentati dalle aree oggetto di intervento. La messa in sicurezza permanente, con il confinamento delle fonti della contaminazione, prevede l'isolamento delle fonti di contaminazione presenti rappresentate dai materiali di smarino dell'attività estrattiva attraverso la loro ricopertura con materiali di riporto di origine esterna, in modo da impedire che possano essere liberate nell'atmosfera fibre di amianto. La ricopertura con materiali di riporto è stata eseguita da un idoneo recupero ambientale delle aree con una corretta regimazione idraulica e la ricostituzione della vegetazione naturale - bonifica: questa tecnologia di intervento prevede la rimozione completa delle fonti della contaminazione, attuata solo nel piazzale antistante l'abitato di Chassan, nell'area prossima alle abitazioni. L'Arpa Valle d'Aosta, prima dell'inizio dei lavori di bonifica, ha fornito supporto tecnico per la caratterizzazione
