La concentrazione di radon negli edifici passivi: misurazioni e rimedi

CONVEGNO
NAZIONALE AIRP
DI RADIOPROTEZIONE
Sorgenti di radiazioni:
dai modelli alle misure

¹ARPA Piemonte – Dipartimento Radiazioni

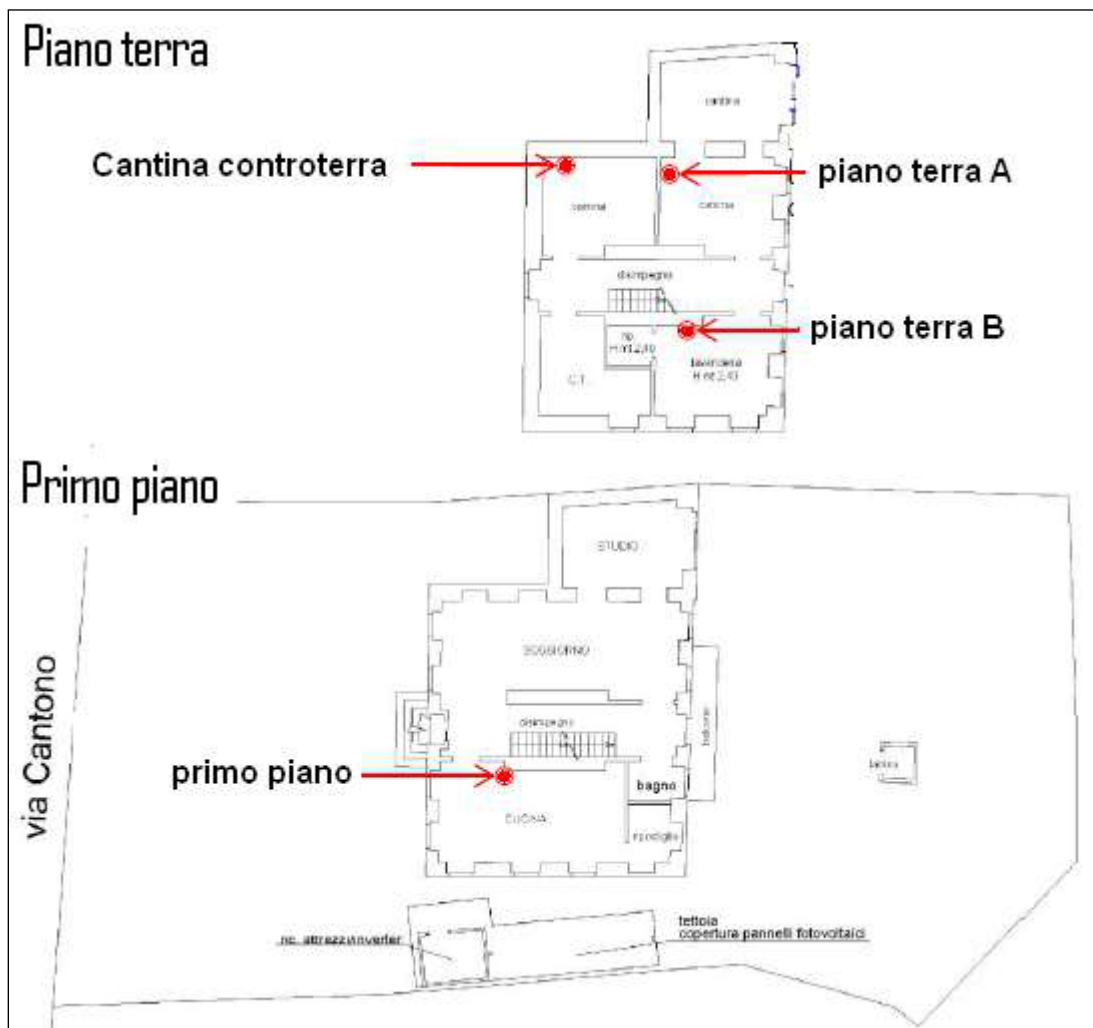
Figura 1

Piantina casa passiva in Andorno Andorno Micca - ubicazione monitori radon in continuo

L'abitazione mostrava al primo piano, prima della "passivazione" dell'edificio un valore medio di concentrazione di 225 Bq/m³. Successivamente ai lavori di ristrutturazione si è ottenuto nello stesso locale un valore circa 3 volte maggiore (659 Bq/m³).

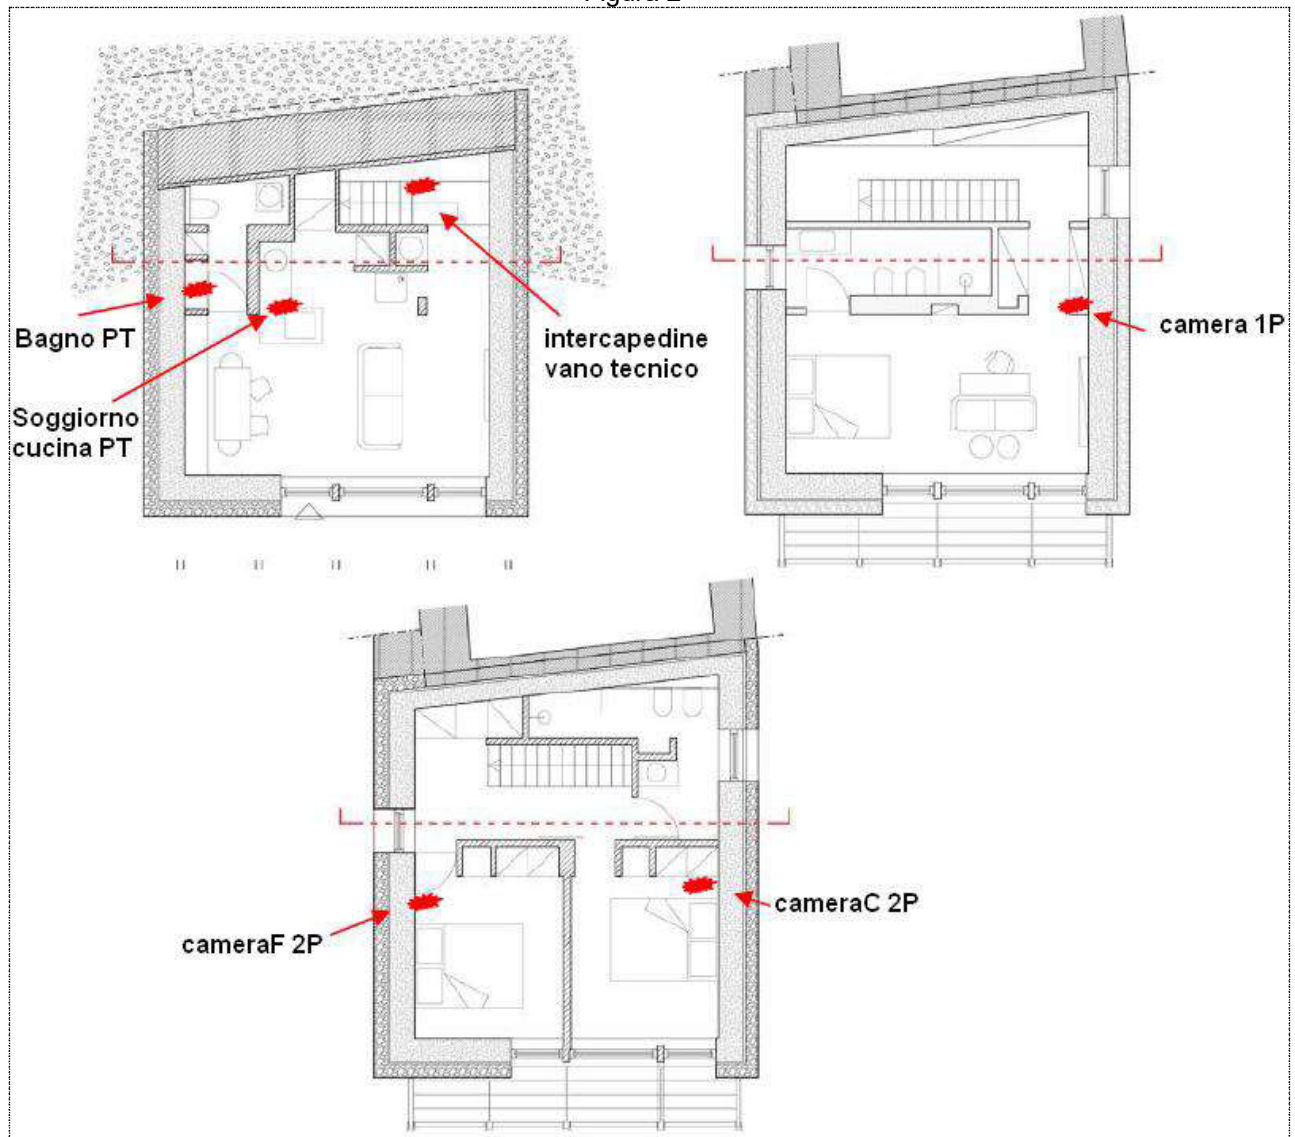
Figura 2

Chamois - ubicazione monitori radon in continuo

Il vano tecnico è stato monitorato dato che tutte le tubazioni degli impianti tecnici convergono in tale punto per uscire nel suolo esterno. Le concentrazioni misurate sono, però, inferiori a quelle del locale bagno al piano terra e pertanto non si può concludere che tutto il radon presente nei vari ambienti risalga in corrispondenza del passaggio delle tubazioni.

Un'altra ipotesi, più plausibile, sulla provenienza del radon interno alla casa è, perciò, che la barriera al radon offerta dal vetro cellulare non sia ottimale. Va comunque tenuto presente che, essendo il ricambio d'aria in un'abitazione passiva minimo, è sufficiente anche un basso tasso di ingresso di radon per ottenere concentrazioni relativamente elevate.

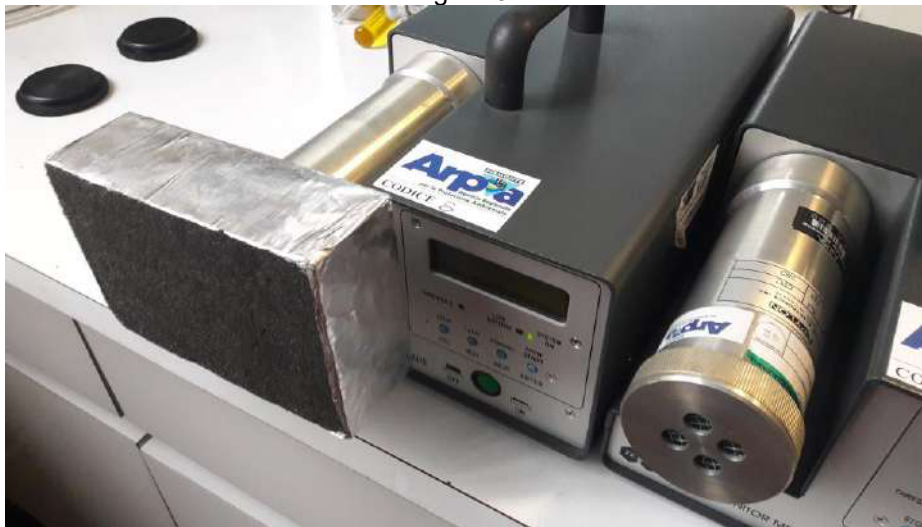
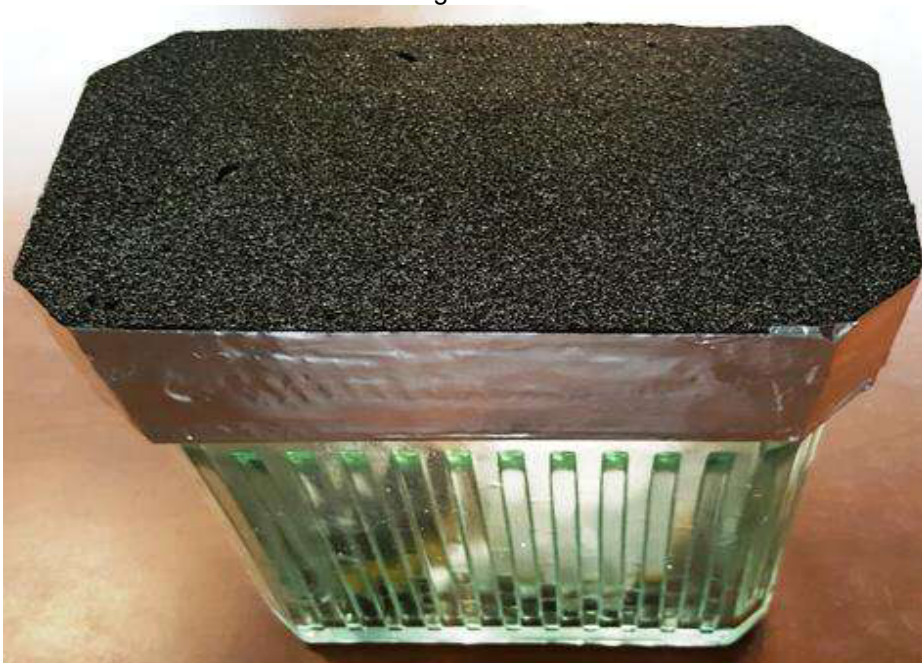
Oltre alle misure del radon nelle abitazioni, è stata testata l'effettiva capacità del vetro cellulare utilizzato per isolare l'abitazione dal terreno di bloccare il passaggio del radon. A tale scopo ad una cella di Lucas con testa di campionamento a diffusione è stato applicato un blocco di vetro cellulare di spessore 3,4 cm ricoperto lateralmente di alluminio in modo che l'eventuale passaggio di radon avvenisse unicamente attraverso la faccia frontale (fig.3a). Una seconda cella a diffusione è invece, stata usata normalmente. La capacità della barriera di fermare il passaggio di radon è stata quindi valutata confrontando la risposta dei 2 strumenti, esposti ad un'atmosfera con elevate concentrazioni di radon. Una seconda prova, sempre per valutare l'impermeabilità al radon di tale materiale, è stata effettuata chiudendo con un coperchio costituito da vetro cellulare un vaso di vetro al cui interno era stata inserita una sorgente di radon (fig.3b): si è quindi monitorata l'eventuale fuoriuscita del radon dal vaso di vetro attraverso il materiale vetroso.

Allestimenti sperimentali per la valutazione della permeabilità del vetro cellulare

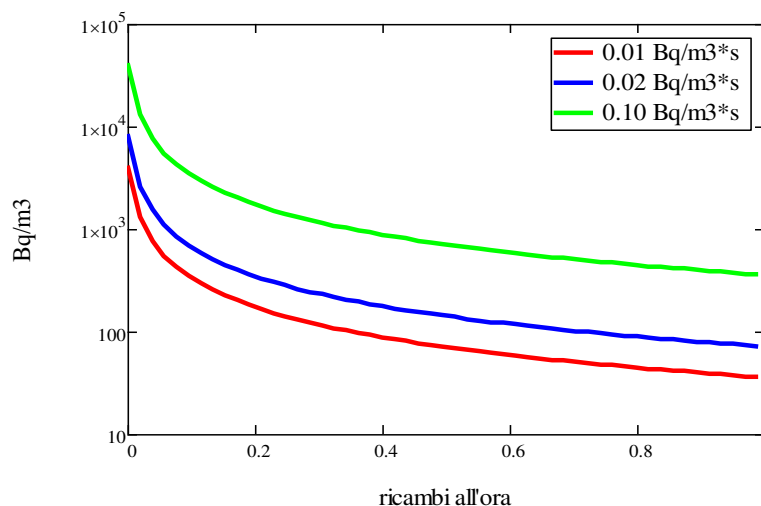
Figura 9

A questo proposito si possono fare alcune considerazioni tenendo presente il modello che fornisce la concentrazione di radon in funzione del tasso di ingresso del radon e del ricambio aria (equazione (1)). Prendendo, infatti, il valore asintotico dell'espressione, si possono considerare diversi valori di tasso d'ingresso del radon. In figura 9 sono riportati i calcoli effettuati per tassi di ingresso totali variabili da 0,01 a 0,1 $\text{Bq/[m}^3\cdot\text{s]}$. La curva in rosso rappresenta la situazione incontrata ad esempio nel locale da cui si è stimata l'emanazione radon dal suolo, mentre quelle blu e verdi sono riferite a tassi di ingresso radon rispettivamente "normali" e molto elevati. Come si vede, in caso di tassi di ingresso "normali", con un ricambio d'aria bassissimo (0,1-0,2 vol/h), si avrebbero livelli di radon vicini a 1000 Bq/m^3 , che diventerebbero elevatissimi (prossimi a 10000 Bq/m^3) in una zona invece ad elevato tasso di ingresso del radon. La situazione si normalizzerebbe con ricambi d'aria più vicini a quelli di un'abitazione tradizionale (1 ricambio ora): avremmo, infatti, valori molto bassi ($40\text{-}50 \text{ Bq/m}^3$) per tassi di ingresso radon tipici della casa di Chamois e comunque sotto i 100 Bq/m^3 anche per tassi di ingresso "normali".

Concentrazioni di radon in funzione dei ricambi d'aria per diversi valori del tasso di ingresso del radon
