La gestione di un incidente con una sorgente radioattiva nel laboratorio radiometrico dell'ARPA Valle d'Aosta

Massimo Faure Ragani,

Agenzia Regionale per la Protezione dell'Ambiente della Valle di Aosta

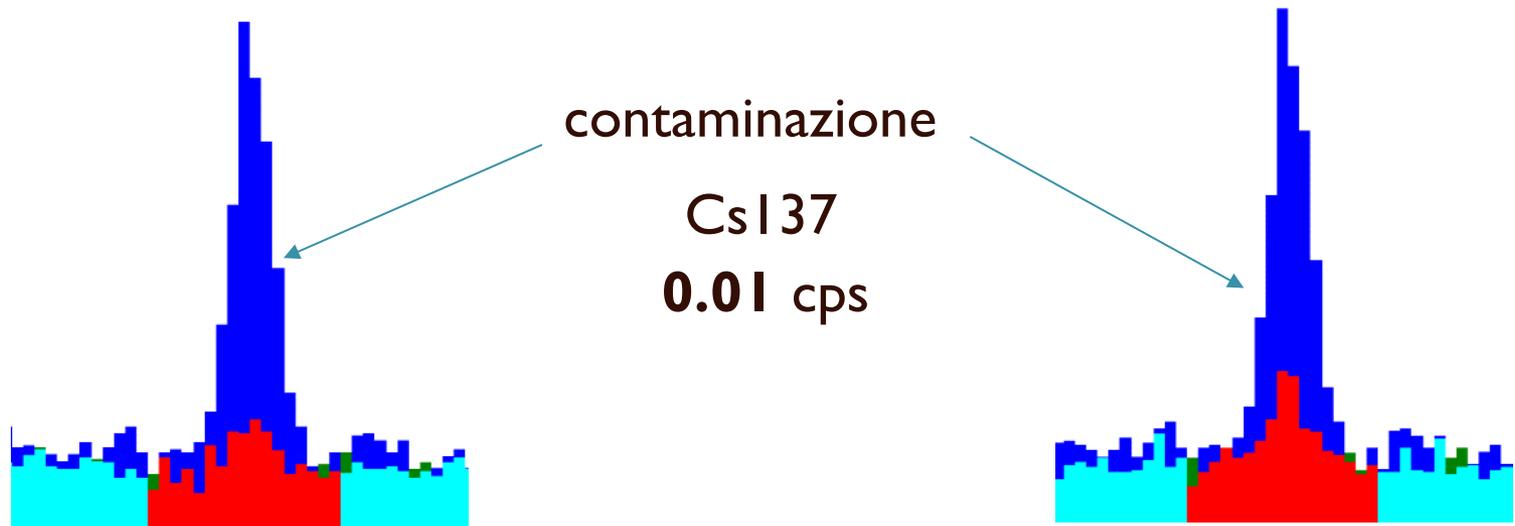
Che ordine di grandezza aveva la contaminazione ?

*fallout (rosso), in geometria
cilindrica da 10cc*

*latte (rosso) in
geometria di Marinelli
1000 cc.*
